## 福岡県筑後川水系農地開発事務所 個別施設計画について

福岡県筑後川水系農地開発事務所  
(筑後土地改良会館)  
個別施設計画

令和3年2月

福岡県筑後川水系農地開発事務所  
(別館)  
個別施設計画

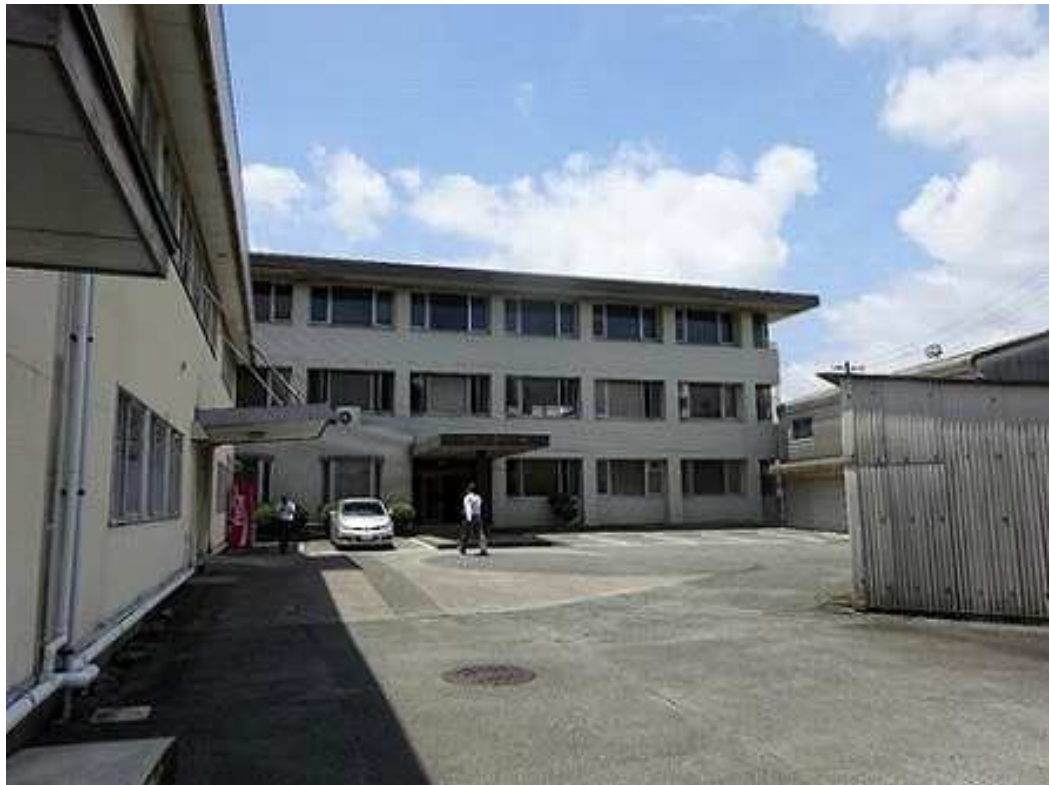
全景

軒天部で爆裂による鉄筋の露出や外壁のひび割れや汚れが目立ち、金属部も錆びによる腐食が見られるなど、経年による老朽化が進行している状態です。内部においても、天井のシミ、内壁のひび割れ、クロスが剥がれなどが見られます。

まずは、直接的被害につながる恐れのある外壁等の改修及び建築物としての機能を維持するための屋上防水等の改修を優先的に行い、その他の設備についても予防保全のための改修を計画的に行っていきます。

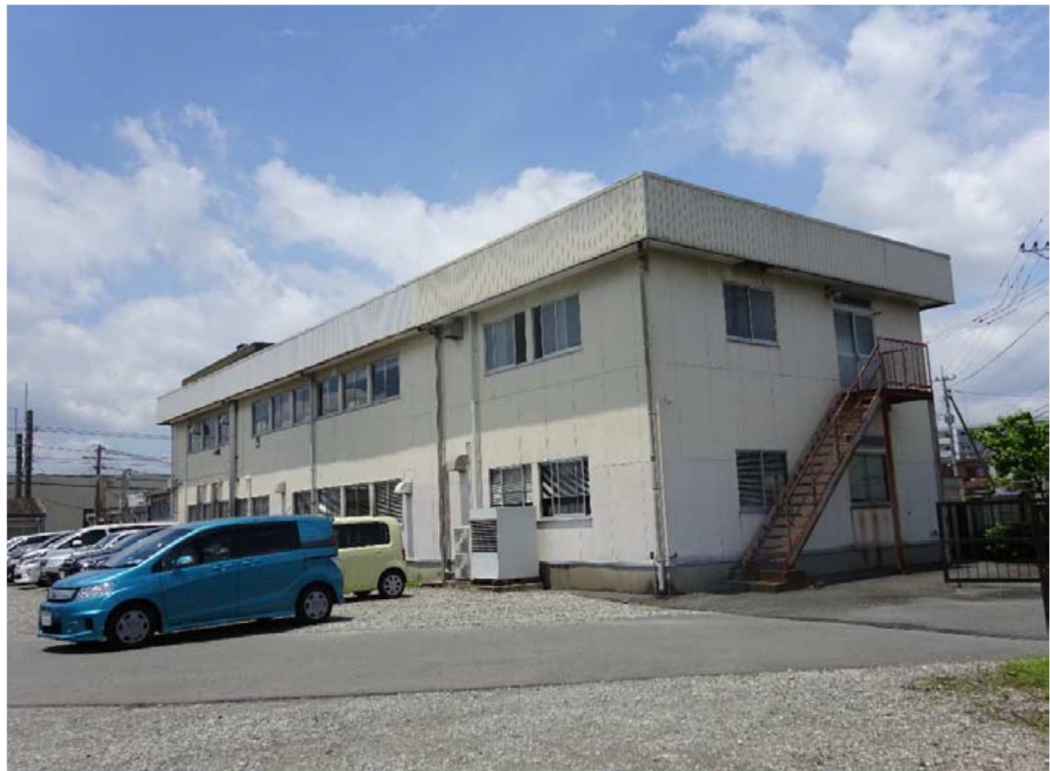
全景

外部では、軒天の仕上材の外れや錆、水切り部のシミや屋外階段の錆など、経年による老朽化が進行している状態です。内部においては天井部の漏水痕や内壁の割れ、クロスの剥がれなどが見られます。

まずは、直接的被害につながる恐れのある外壁等の改修及び建築物としての機能を維持するための屋上防水等の改修を行い、その他の設備についても予防保全のための改修を計画的に行っていきます。
