平成29年7月 九州北部 豪雨災害

災害復旧の記録

福岡県 朝倉県土整備事務所

令和6年3月

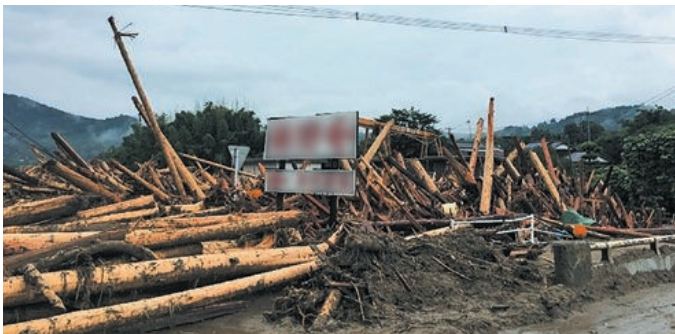
【写真】流木により河道閉塞した北川(朝倉市杷木志波)

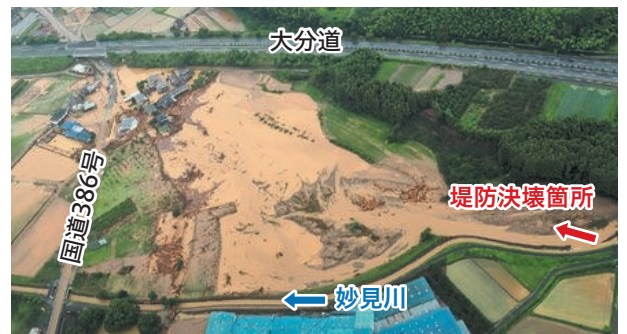
【写真】堤防決壊した妙見川(朝倉市須川)

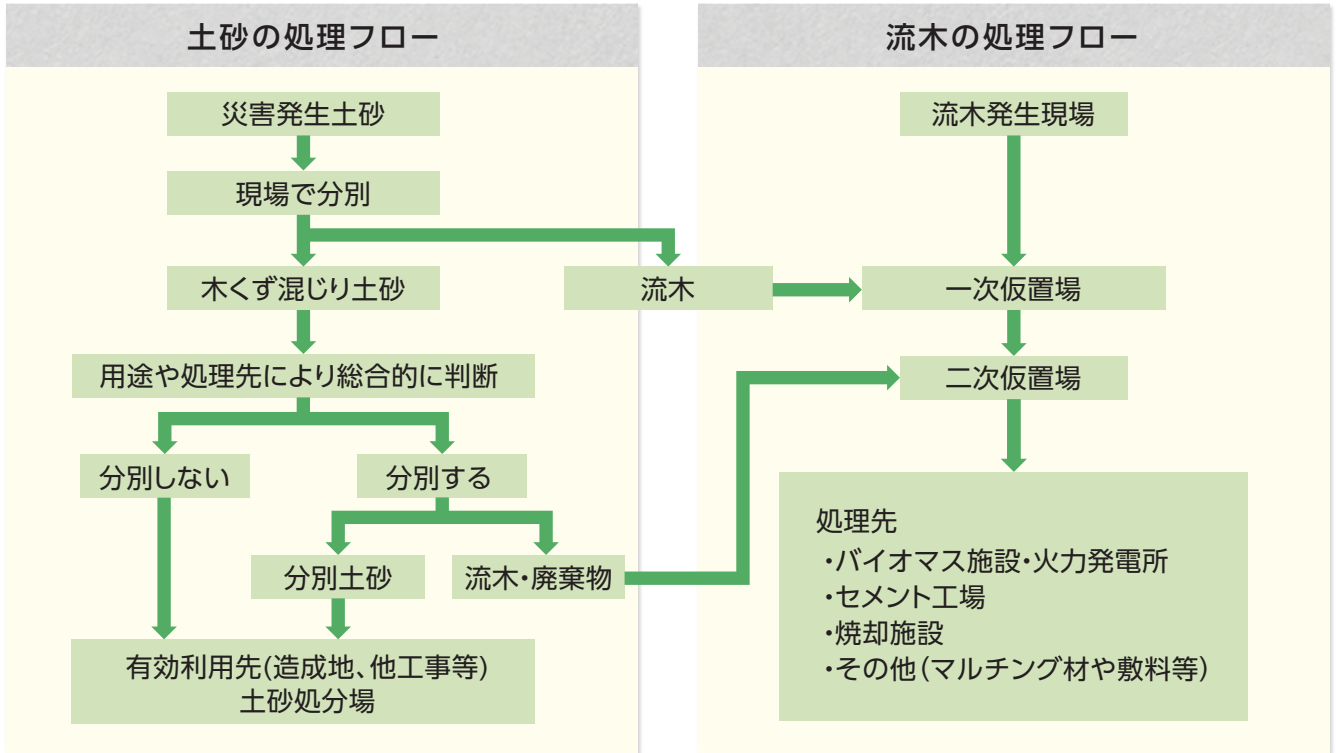
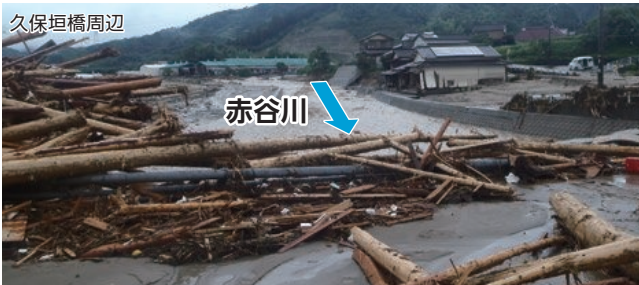
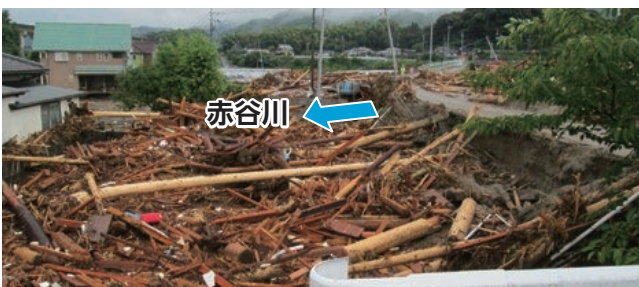
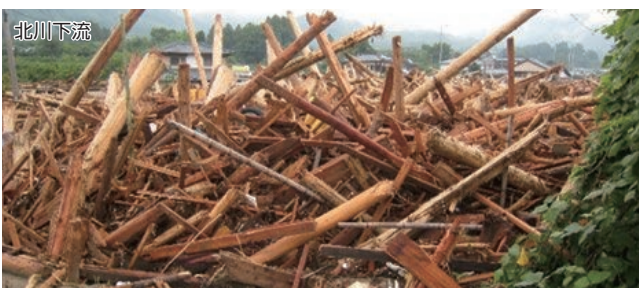
【写真】土砂流木流出状況

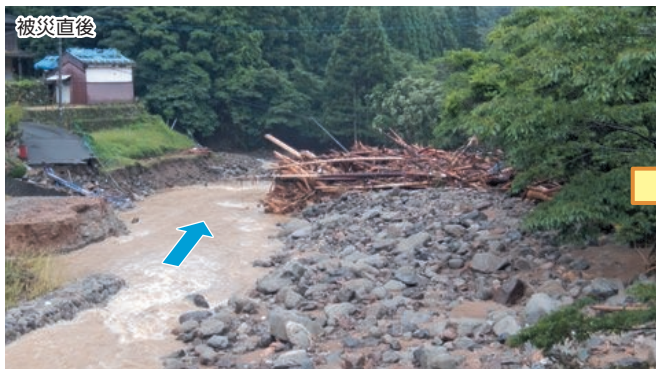
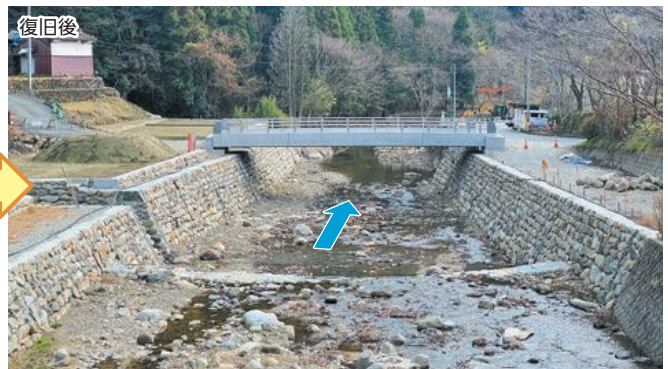
【写真】大肥川

被災直後

復旧後

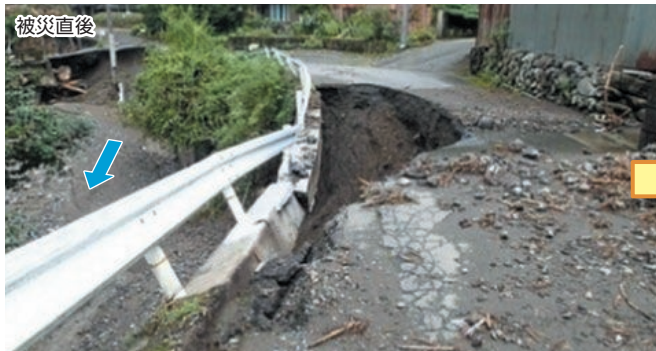
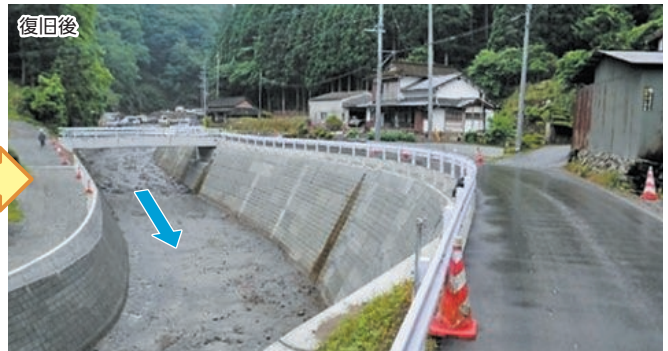
【写真】疣目川

被災直後

復旧後
