佐田川 流域概要図

■ 被災状況

■ 整備イメージ

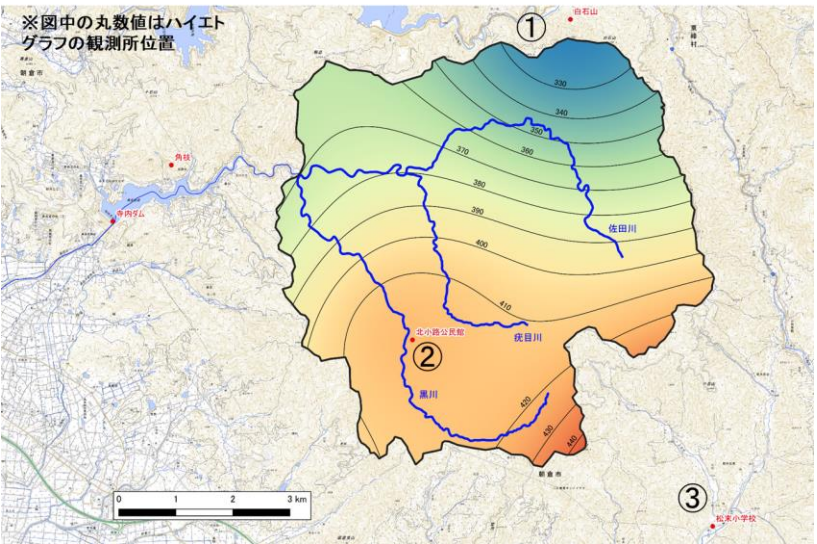
観測所雨量ハイログラフ (R05. 7. 10出水)

■ ハイログラフより、佐田川(黒川・疋目川上流付)付近では、1時間雨量で90mm以上、24時間雨量で400mm以上の降雨となった。
 ■ この異常な自然現象による当該河川の被災は、現地において**護岸崩壊**
護岸背面の流出など激甚な豪雨災害であった。

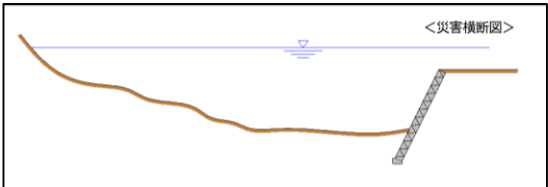
①急流区間である当該区間は高流速の影響により、掃流力が大きくなり河床低下及び局所洗堀により護岸基礎洗掘護岸の根入れ不足が発生した。したがって、帯工、落差工により乱流河床低下を防止し再度災害を防止する

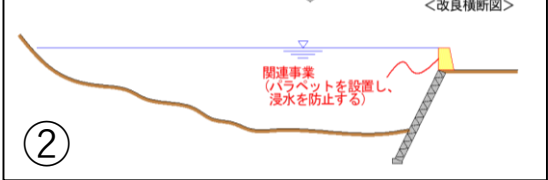
②河状不良、上下流に対し狭小となる区間によって、被災流量流下時の水位が堤防高を超過している。したがって、築堤(パラペットを含む)を行い、一般県道塔ノ瀬十文字小郡線の浸水被害を防止する。
