事業箇所位置図

被災状況

事業の進捗状況

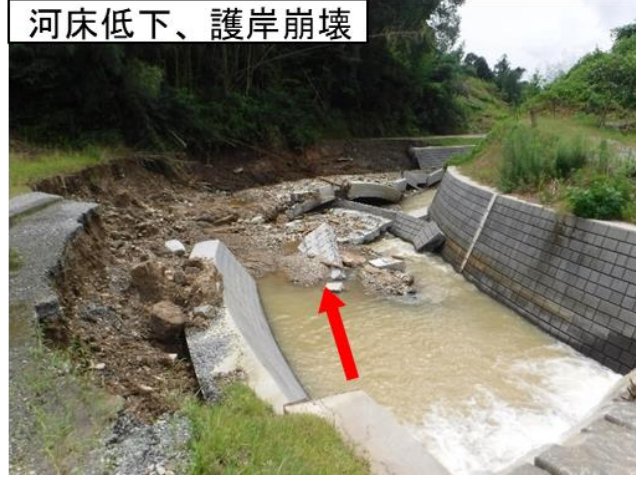
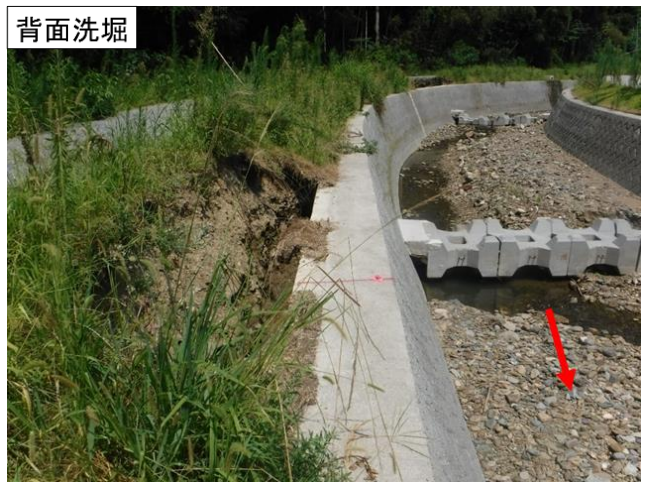
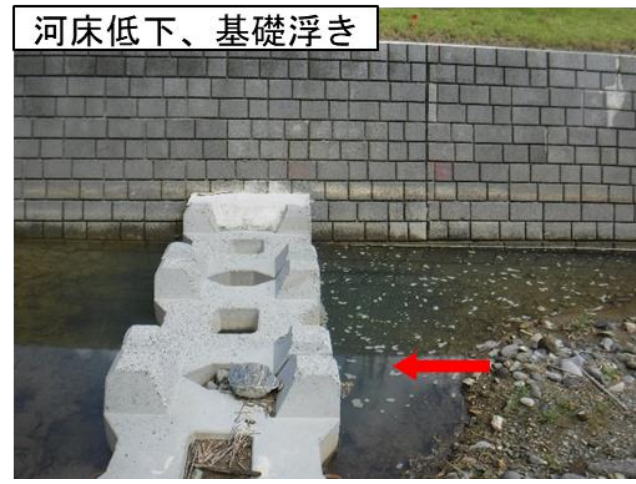
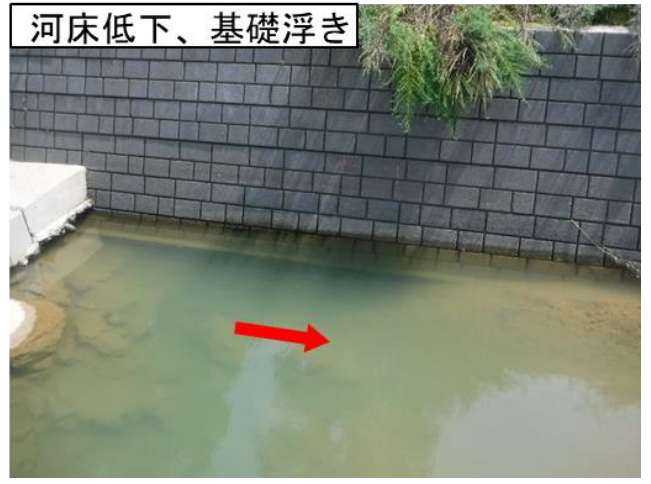
- 妙見川に近接する雨量観測所は『北小路公民館』であり、1時間雨量で80mm、24時間雨量約411mmと非常に激しい降雨となった。
- この降雨は7時間程度に集中しており、その降雨量は419mm程度であり、他の地域に比べて最も強い降雨強度であった。
- この異常な自然現象による当該河川の被災は、**現地において河床低下による護岸崩壊の被害や、最大で河岸高の8割程度以上の洪水痕跡を確認するなど激甚な豪雨災害であった。**

急流区間である当該被災区間は、高流速の影響で掃流力が大きくなり、河床低下および局所洗堀による護岸崩壊が生じている。河床洗堀対策工(根固めブロック+砂礫埋戻し)により補強するとともに、砂礫床による粗度の増大を図り、高速流の発生を抑制する。また、帯工による砂礫の流出を抑制し、再度災害を防止する。

- ・帯工、護岸工を設置し、河床の低下を防止し、河床の安定化を図る
- ・河床の粗度向上により、高速流の派生を抑制する
