事業箇所位置図

雨の状況

被災状況

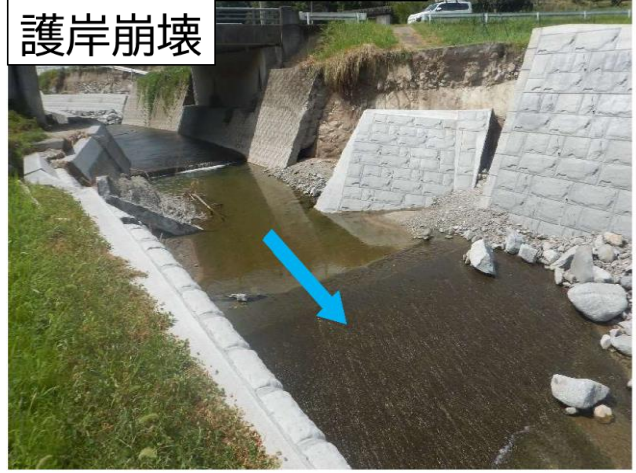
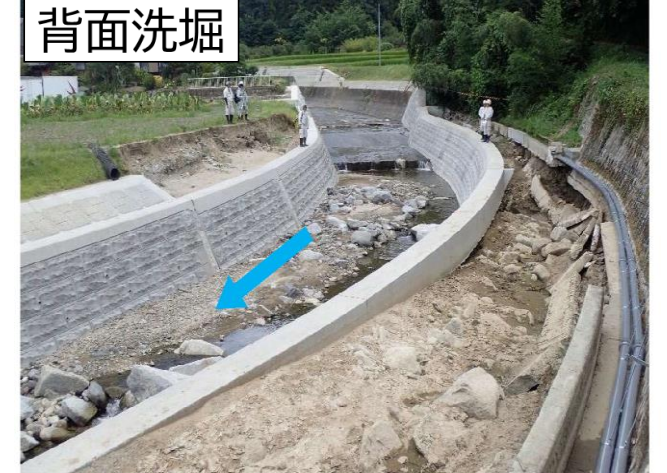
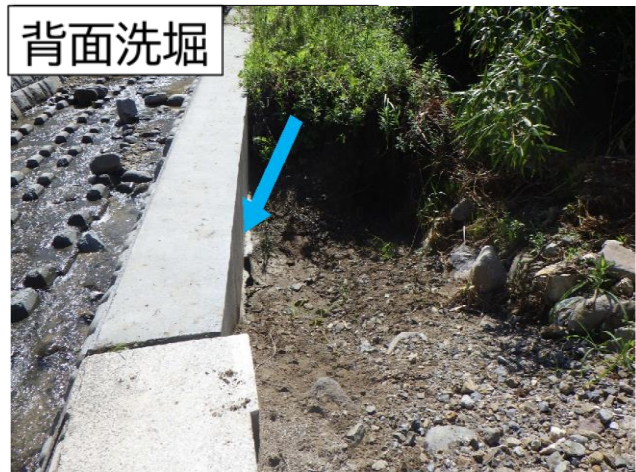
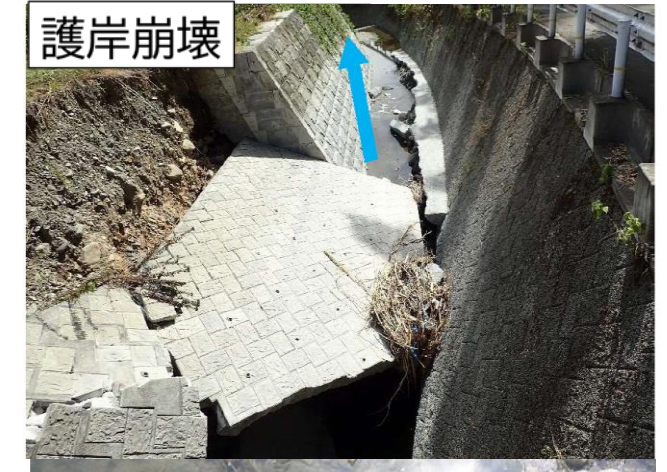
■短時間等雨量線図より、大山川付近では1時間雨量約90mm、24時間雨量約500mmと局地的な降雨となった。
 ■この異常な気象現象による当該河川の被災は、護岸の崩壊及び河床の低下の確認などの豪雨災害であった。

急流区間である当該被災区間は、高流速の影響で掃流力が大きくなり、河床低下および局所洗堀による護岸崩壊が生じている。河床洗堀対策工(根固めブロック+砂礫埋戻し)により補強するとともに、砂礫床による粗度の増大を図り、高速流の発生を抑制する。また、帯工による砂礫の流出を抑制し、再度災害を防止する。
