■ 事業箇所位置図

【大肥川】

■ 被災状況

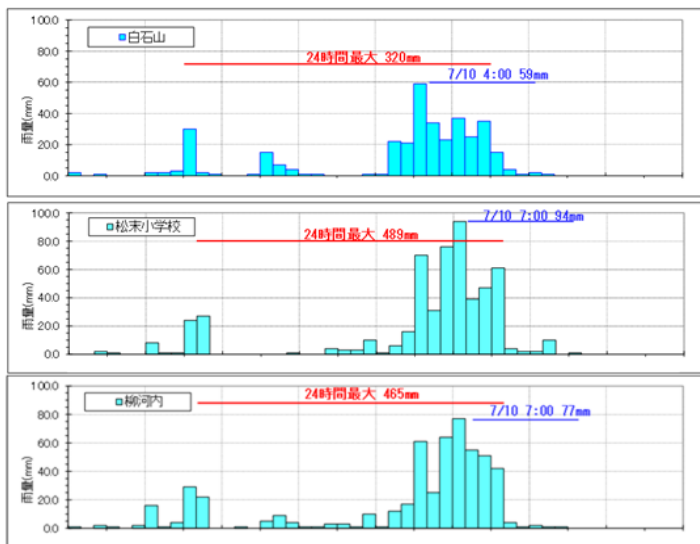
雨量観測所・全流域雨量図

■ 大肥川に近接する雨量観測所は『松末小学校』であり、1時間雨量で94mm、24時間雨量で489mmと非常に激しい降雨となった。
 ■ この降雨は7時間程度に集中しており、その降雨量は419mm程度であり、他の地域に比べて最も強い降雨強度であった。
 ■ この異常な自然現象による当該河川の被災は、現地において河床低下及び河状不良による護岸崩壊の被害や最大で河岸高の8割程度以上の洪水痕跡を確認するなどの激甚な豪雨災害であった。
