# 平成29年7月 九州北部 豪雨災害

災害復旧の記録

福岡県 朝倉県土整備事務所

令和6年3月

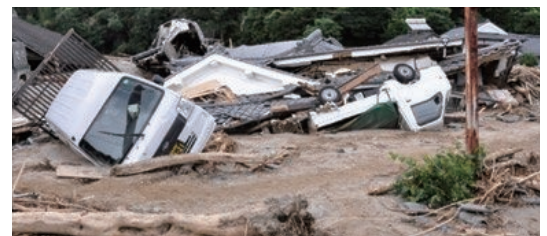
【写真】正信川土石流により全壊した住家（朝倉市杷木星丸）

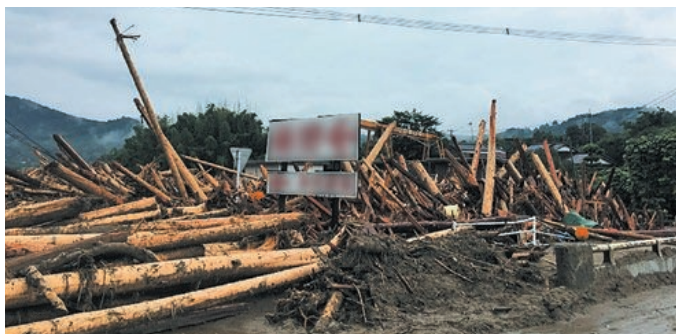
【写真】流木により河道閉塞した北川（朝倉市杷木志波）

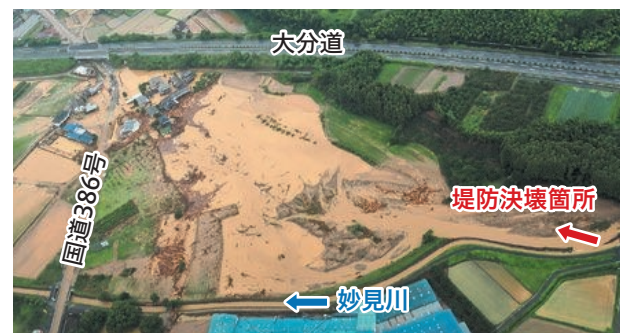
【写真】堤防決壊した妙見川（朝倉市須川）

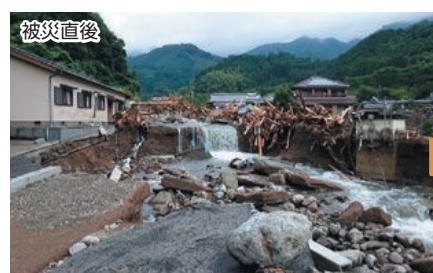
【写真】道路の応急復旧（啓開作業）

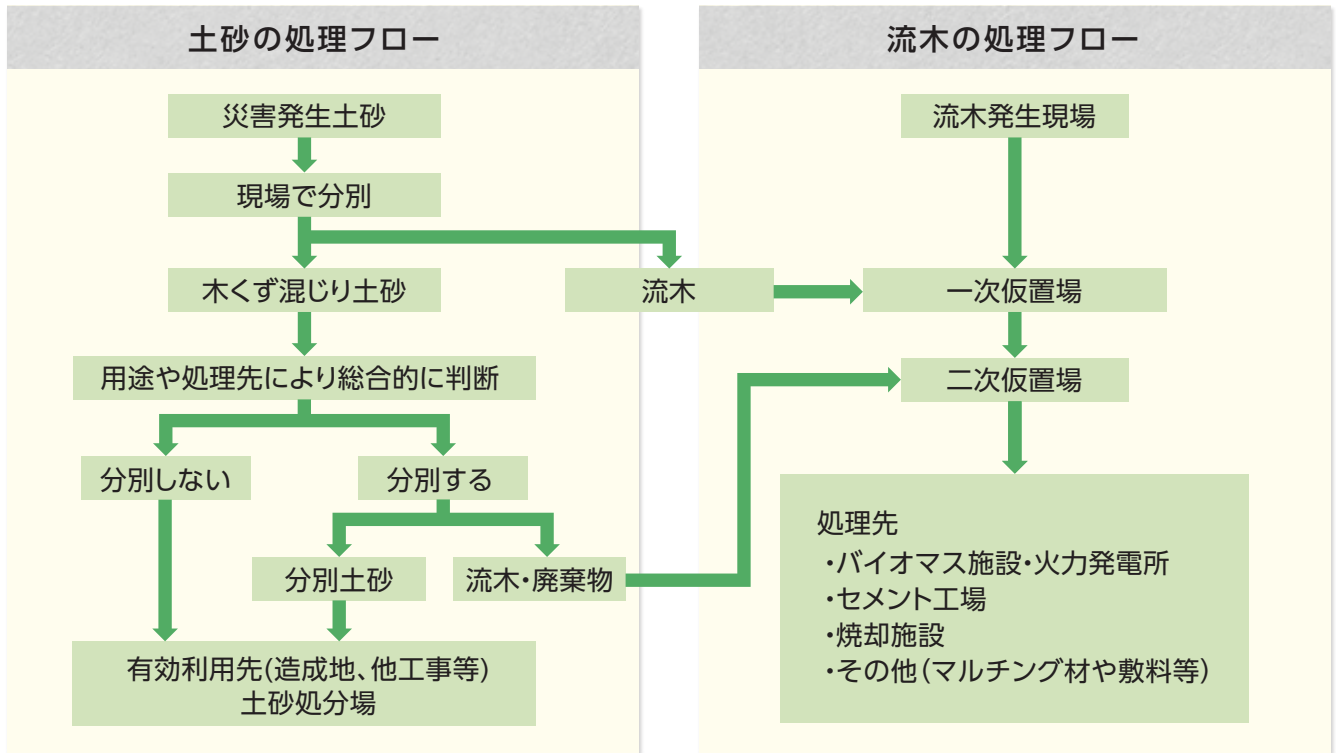
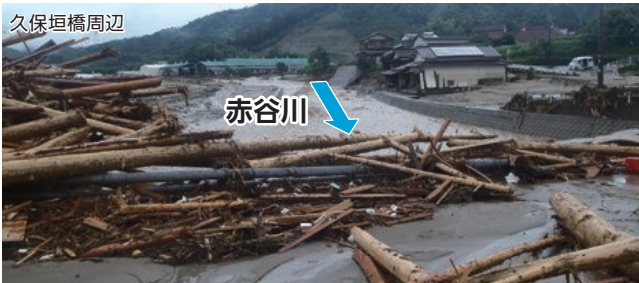
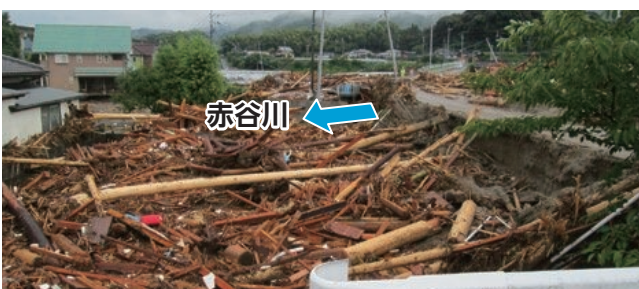
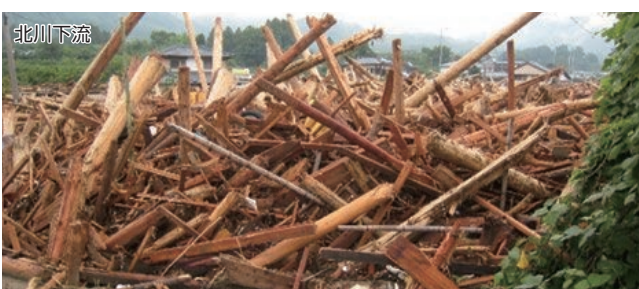
【写真】土砂流木流出状況

## 土砂流木対策

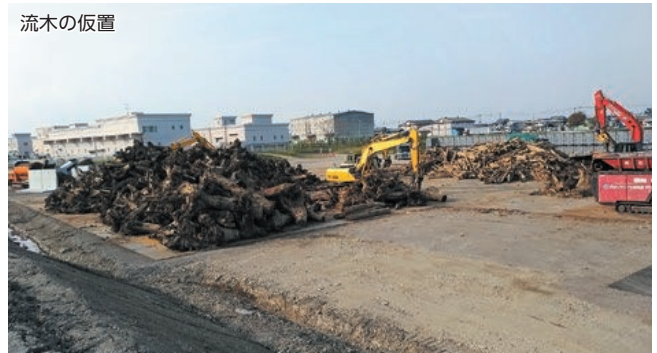
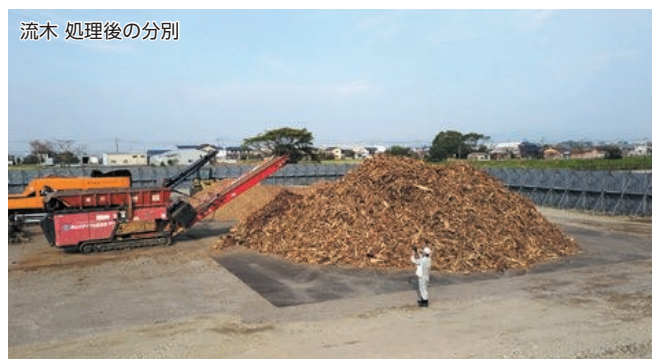
【写真】流木の分別処理状況
