# 平成29年7月九州北部豪雨 ～災害復旧の記録(砂防版)～

福岡県 朝倉県土整備事務所

令和7年3月

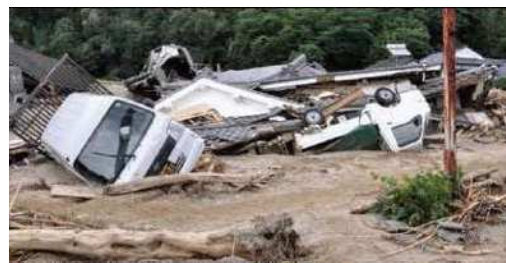
【写真】土石流により全壊した住家  
(朝倉市黒川星丸)

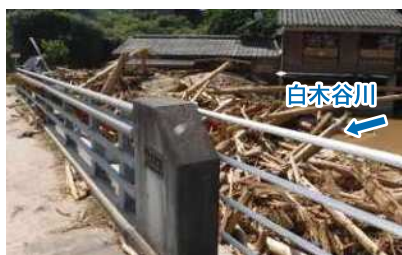
【写真】流木による河道閉塞  
(前田橋 朝倉市黒川池田)

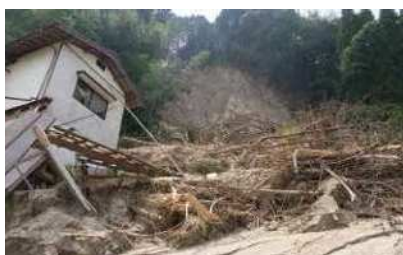
【写真】急傾斜地の崩壊により全壊した住家  
(朝倉市黒川松末 真竹地区)

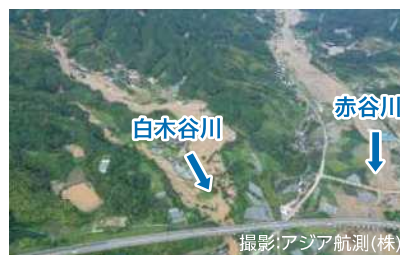
【写真】土石流による河道埋塞  
(赤谷川・白木谷川付近)

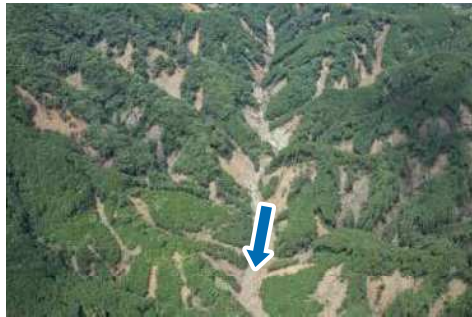
【写真】山腹崩壊発生状況(奈良ヶ谷川上流)

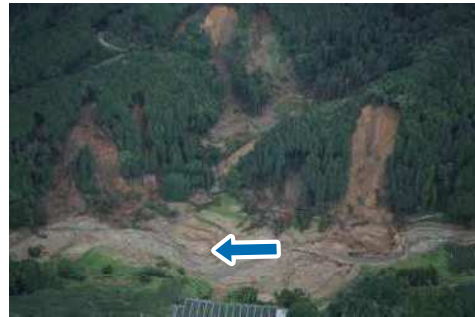
【写真】山腹崩壊発生状況(黒川)

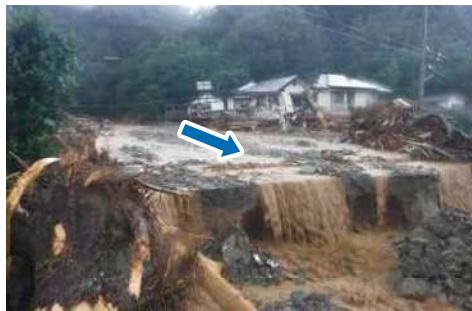
【写真】土石流発生状況(正信川)

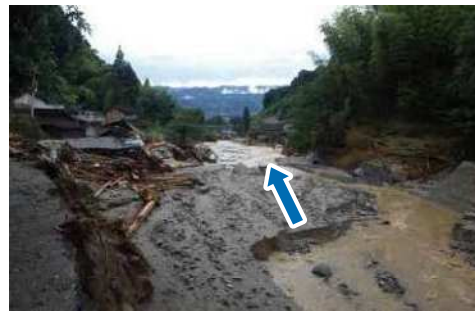
【写真】土石流発生状況(白木谷川)

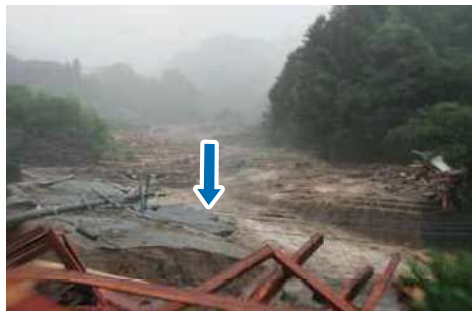
【写真】土石流発生状況(本迫川)

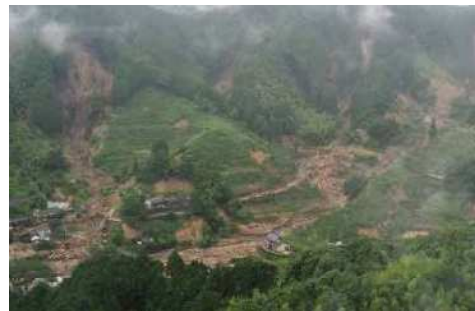
【写真】地すべり発生状況(平榎地区)

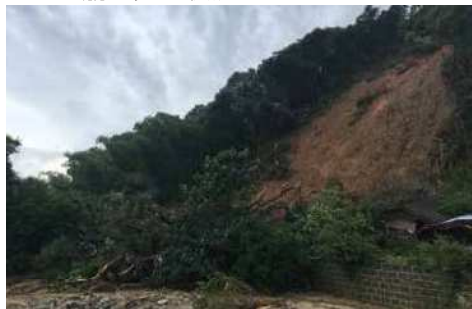
【写真】がけ崩れ発生状況(宮野地区)

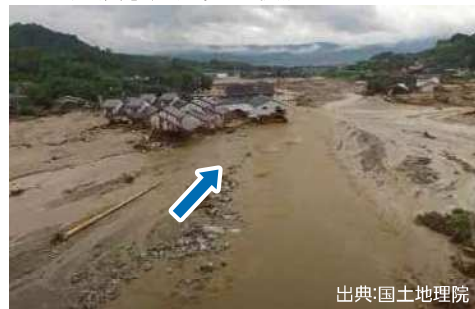
【写真】土砂・洪水氾濫発生状況(赤谷川)

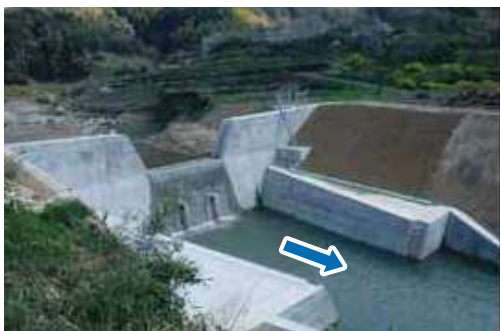
【写真】原形復旧工事後(北川)

○原形復旧：被災した砂防施設に対し、被災前の施設に元通りに復旧する事業。

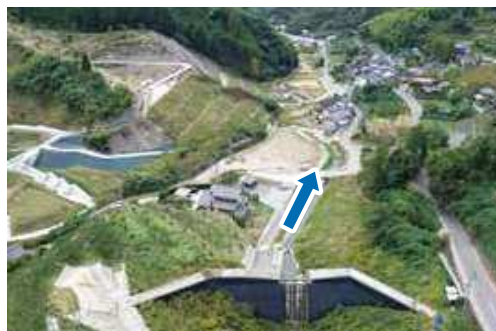
【写真】改良復旧(砂防)工事後 北川右支川

○改良復旧(砂防事業)：新たな土石流災害の防止のため、下流域の家屋を保全すべく、砂防堰堤を新設する事業。  
または、既設堰堤の土砂および流木捕捉量を向上させるため、既設堰堤を改良する事業。

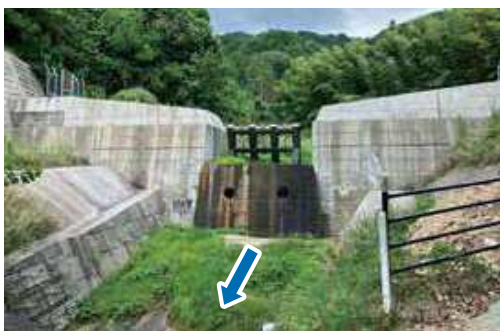
【写真】改良復旧(砂防)工事後(導目木谷川)

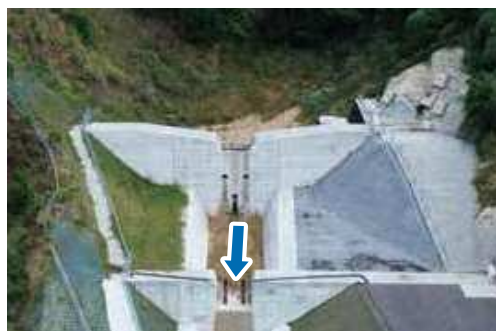
【写真】改良復旧(砂防)工事後(北川(2))

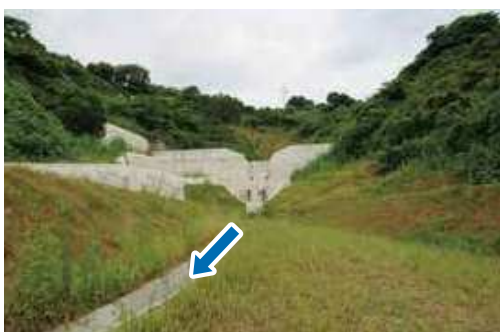
【写真】改良復旧(砂防)工事後(山の神谷川)

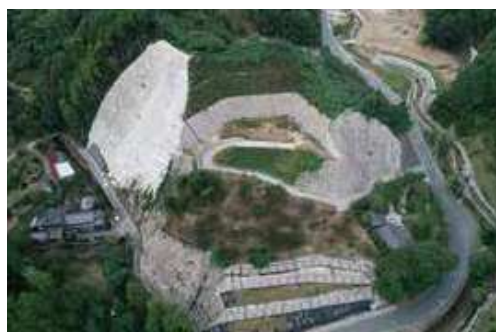
【写真】改良復旧(地すべり)工事後(平榎(2))

○改良復旧(地すべり対策事業)：地すべりの再度災害防止のため、アンカー工や法面工等の斜面对策工を施工する事業。

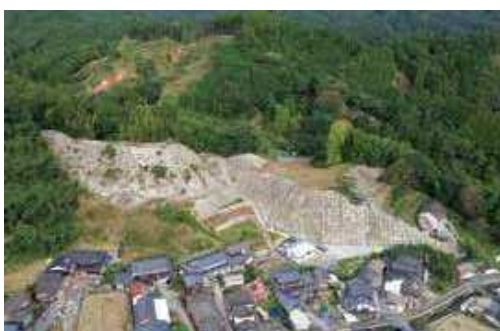
【写真】改良復旧(急傾斜)工事後(蔵谷地区)

○改良復旧(急傾斜崩壊対策事業)：がけ崩れの再度災害防止のため、アンカー工や鉄筋挿入工、法面工等の斜面对策工を施工する事業。

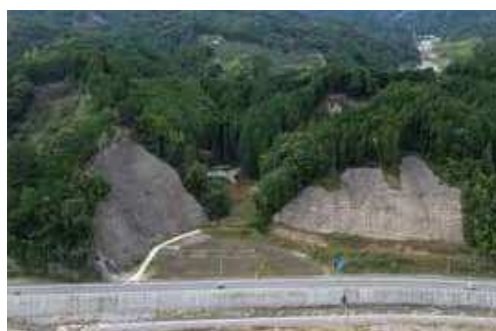
【写真】改良復旧(急傾斜)工事後(真竹地区)

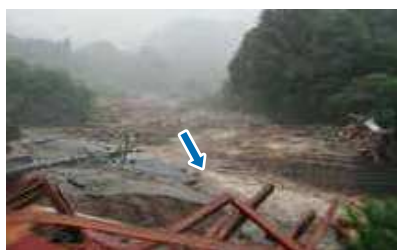
写真① JR橋梁（平迫橋）付近

本迫川の改良復旧事業では土砂の流出を防ぐため、砂防堰堤2基および一部渓流保全工の整備、JR橋梁の架け替えを行いました。

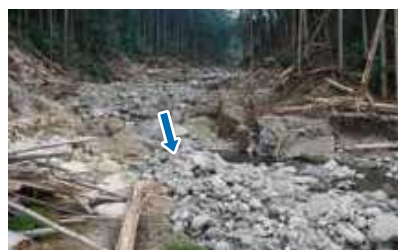
写真② 土砂堆積状況

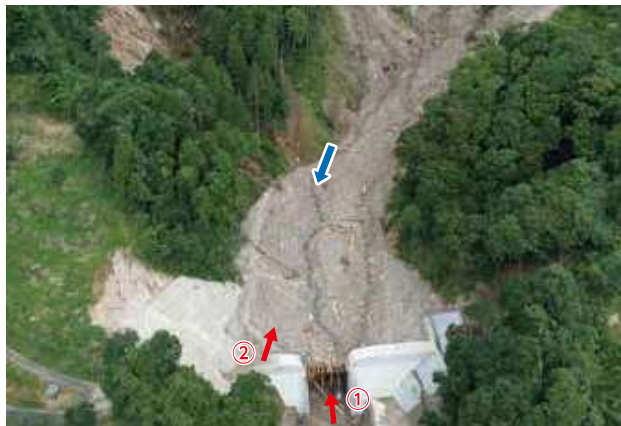
令和5年7月には、朝倉市杷木松末で24時間に500mmを超える大雨が降りました。各地で土石流が発生しましたが、今回整備した砂防堰堤等の施設が流木や土砂を捕捉したことで、下流への流出を抑え、流域の被害を大きく低減することができました。

【写真】流域の状況(船底谷川)

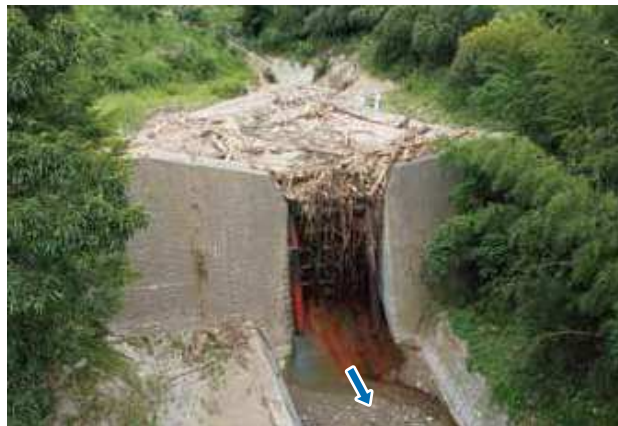
【写真】流木・土砂の捕捉状況(烏山谷川)

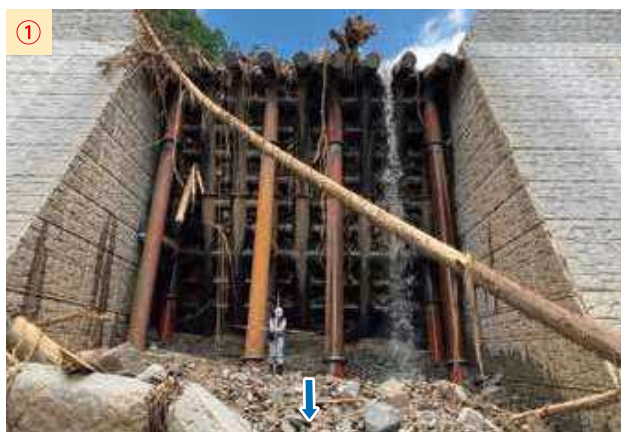
【写真】流木・土砂の捕捉状況(船底谷川)

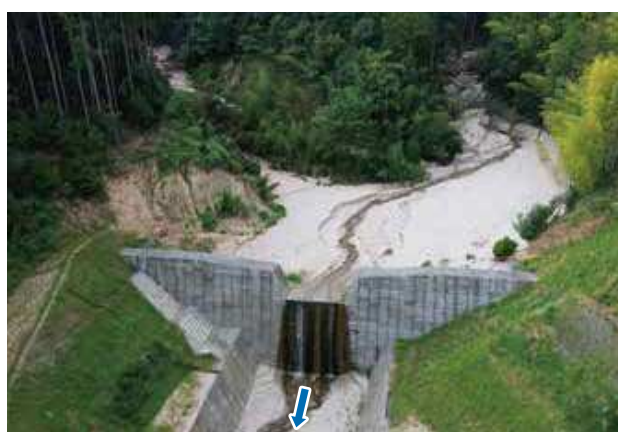
【写真】土砂の捕捉状況(正信川)

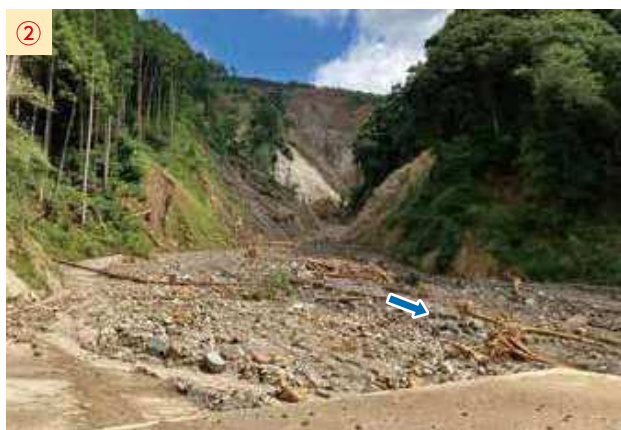
【写真】崩壊および流木・土砂の捕捉状況(船底谷川)

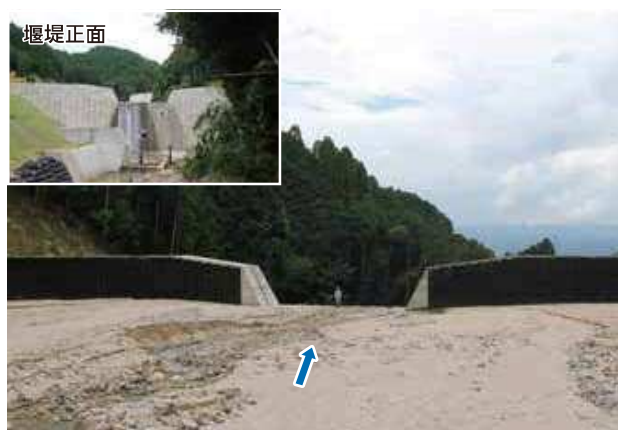
【写真】堰堤背面の堆砂状況(白木谷川)
