福岡県警察本部 個別施設計画

令和2年3月

福岡県警察本部個別施設計画

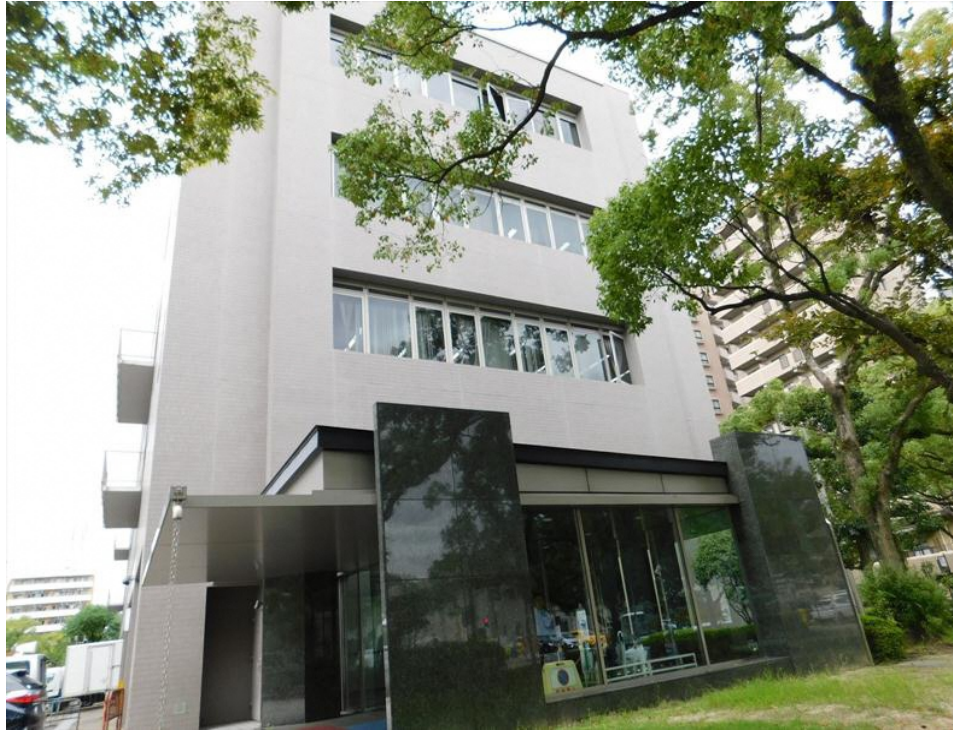
別館

| 対象施設 | | 福岡県警察本部 | | | | | |
|---|---|---|---|---|---|---|---|
| 状態 | | <ul style="list-style-type: none"> ・建物に大きな問題なし ・屋上部において、笠木の崩落など多数の部位で劣化を確認 ・空調機器など各種設備の老朽化が進行 | | <ul style="list-style-type: none"> ・建物に大きな問題なし ・屋上部の経年劣化及び外壁において、塗膜劣化や目地のひび割れを確認 ※平成15年度に増築 | | <ul style="list-style-type: none"> ・駐車場内壁において、塗装の劣化やひび割れを確認 ・空調機器など、各種設備の老朽化が進行 | |
