公立大学法人福岡女子大学 個別施設計画について

公立大学法人福岡女子大学
(本部棟)
個別施設計画

令和3年2月

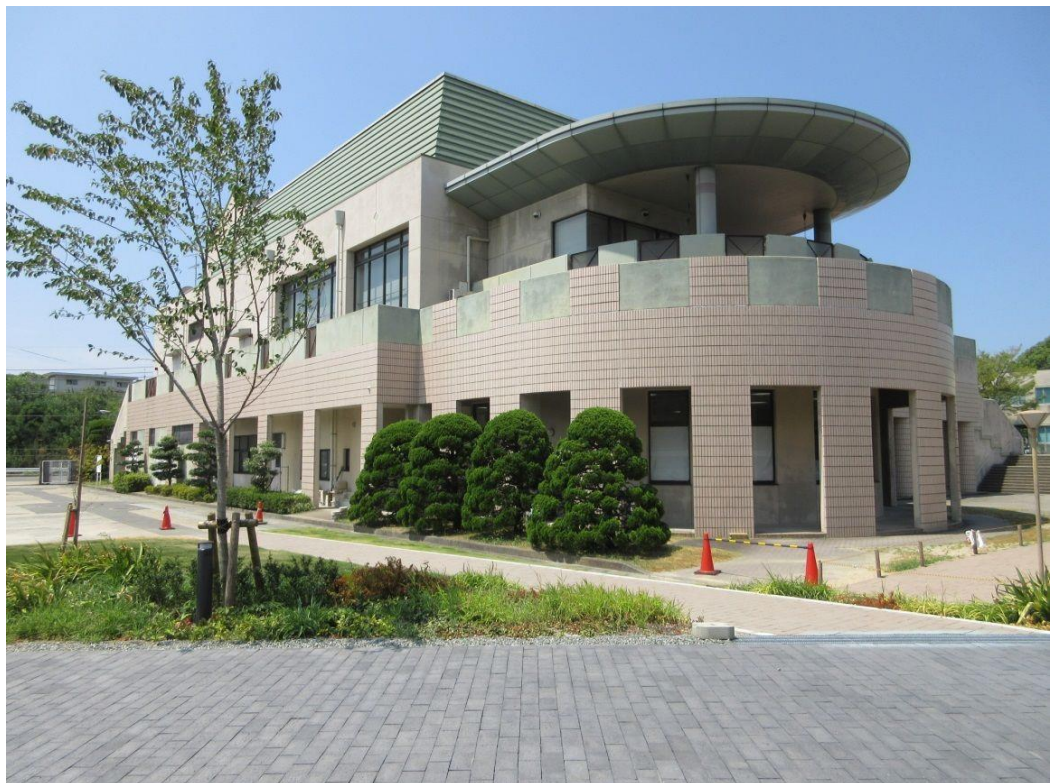
全景

漏水痕が多く見られたことから、ホール天井の改修工事に合わせて、屋上に防水シートを張り応急的に漏水防止を図っていますが、防水関連の改修を優先的に行います。また、外壁や内壁、電気設備・空気調和設備等についても予防保全型管理のうえでの標準的な改修時期に合わせた計画的な改修を行っていきます。

屋上部において、防水シートに破損、めくれが見られ、立上り部や構造基礎に部分的にひび割れが見られたことから、屋上を覆うように防水シートを張り、応急的に漏水防止を図っています。外壁においては、モルタルやタイルにひび割れが見られます。内部においては天井部に漏水痕が複数箇所で見られるなど、経年による老朽化が進行している状況です。

まずは、屋上防水の改修を優先して行います。その他の設備についても順次改修していきます。

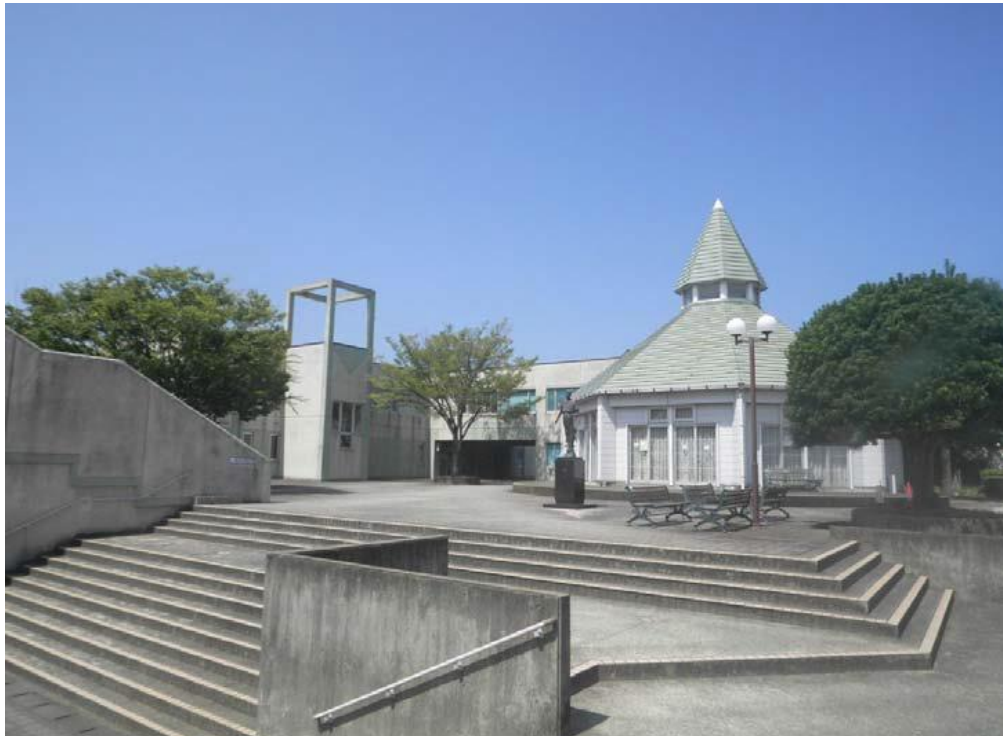
全景

屋上部において、一部防水シートの剥がれが見られます。外壁においては、爆裂による鉄筋の露出が複数箇所が発生しており、経年による老朽化が進行している状況です。

施設としては鉄筋コンクリート(一部鉄骨)造りによる一般的な建物です。屋上防水、外壁や内壁、天井について優先的に改修を行います。また、電気設備・機械設備において、経年による老朽化が進行している設備等についても、優先的に改修を行います。

まずは、主要部仕上げの改修を優先して行います。その他の設備についても順次改修していきます。

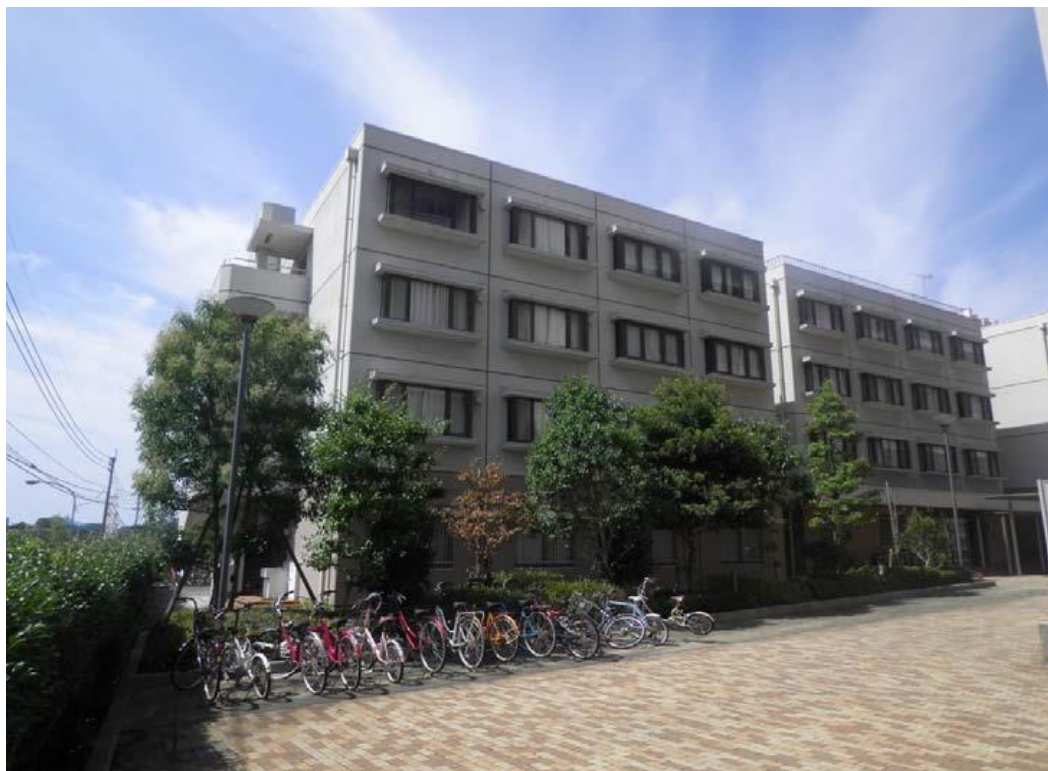
全景

当該施設は、築40年で目標使用耐用年数である65年に満たないことから、計画期間中の更新は計画していませんが、ひび割れや空調機器等の劣化など老朽化による不具合が目立つ状況となっています。

屋上部で防水押さえに浮きや排水部で詰まりが見られる以外は大きな問題はありませんが、建築以来改修を行っておらず、予防保全における標準的な改修時期を超過している状態です。

施設としては鉄筋コンクリート造りによる一般的な建物です。内部改修を平成23年度に行っています。屋上防水について優先的に改修を行います。また、電気・機械設備等においても、経年による老朽化が進行している設備について優先的に改修を行います。
