5. 河川敷周辺の陸域のごみ調査

5-1 河川敷周辺の陸域のごみ調査

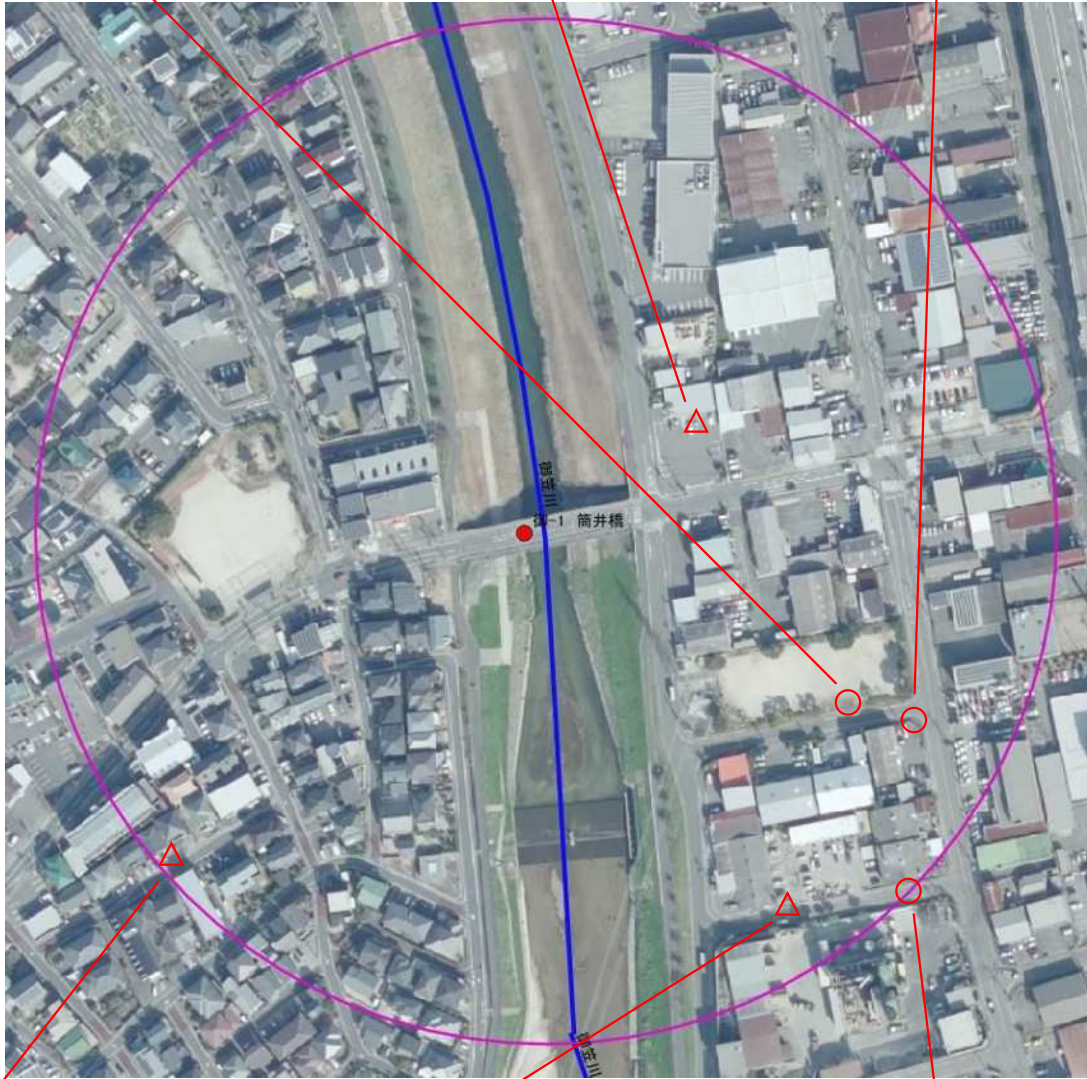
図 5-1-8 河川敷の周辺のごみ分布状況 (御1_筒井橋周辺)

筒井橋は、河川を挟んだ両岸でははっきりと土地利用が区分でき、それに伴い散乱ごみの状況も異なる。左岸側の住宅地では散乱ごみをほとんど確認できなかったが、右岸側の工業地では、複数の側溝内で散乱ごみを確認した。側溝内のごみは、性状から事業所・工場から流入したものであると想定される。また、大部分の事業所では敷地周辺へのごみの散乱は確認されなかったものの、一部の事業所では管理が不十分であり、公道近くまでごみが広がっているものもあった。但し、これらのごみは現時点で河川に流入する可能性は低い。

地点番号	地点名	ごみランク	主な組成
①	公園	5	粗大ごみ（ごみ箱、ケース）
②	小売店	—	-
③	側溝	4	古い樹脂(?)
④	側溝	2	事業系ごみ（判別できず）
⑤	事業所付近	—	事業系ごみ（家電製品、消火器等の粗大ごみ）
⑥	民家(事業所)	—	段ボール等

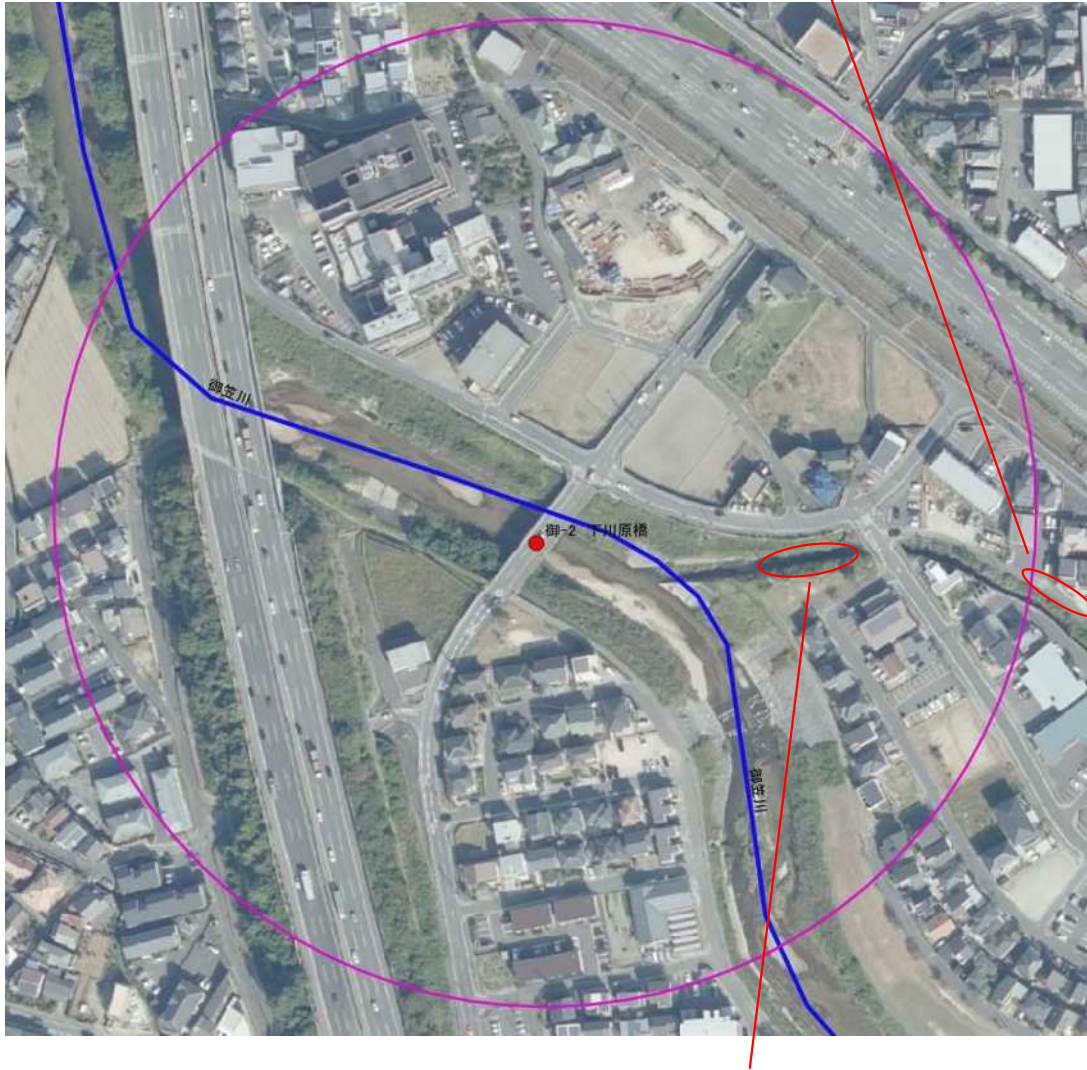
図 5-1-9 河川敷の周辺のごみ分布状況 (御 2_下川原橋周辺)

調査範囲内では、散乱ごみをほとんど確認できなかった。御笠川に流入する水路において、水路内に堆積したごみと、その水路の法面でごみを確認した。水路内のごみは、降雨により水量が増水すると、御笠川へ流入することも想定される。また、水路法面のごみは、植物が繁茂しているところで確認されたことから、積年のごみが植物に引っかかり溜まっていったものと思われる。

地点番号	地点名	ごみランク	主な組成
①	水路法面	4	空き缶、ペットボトル、プラ製品、プラ容器包装、紙製容器包装
②	水路内	2	レジ袋、ペットボトル、缶、ビニル、プラ容器包装

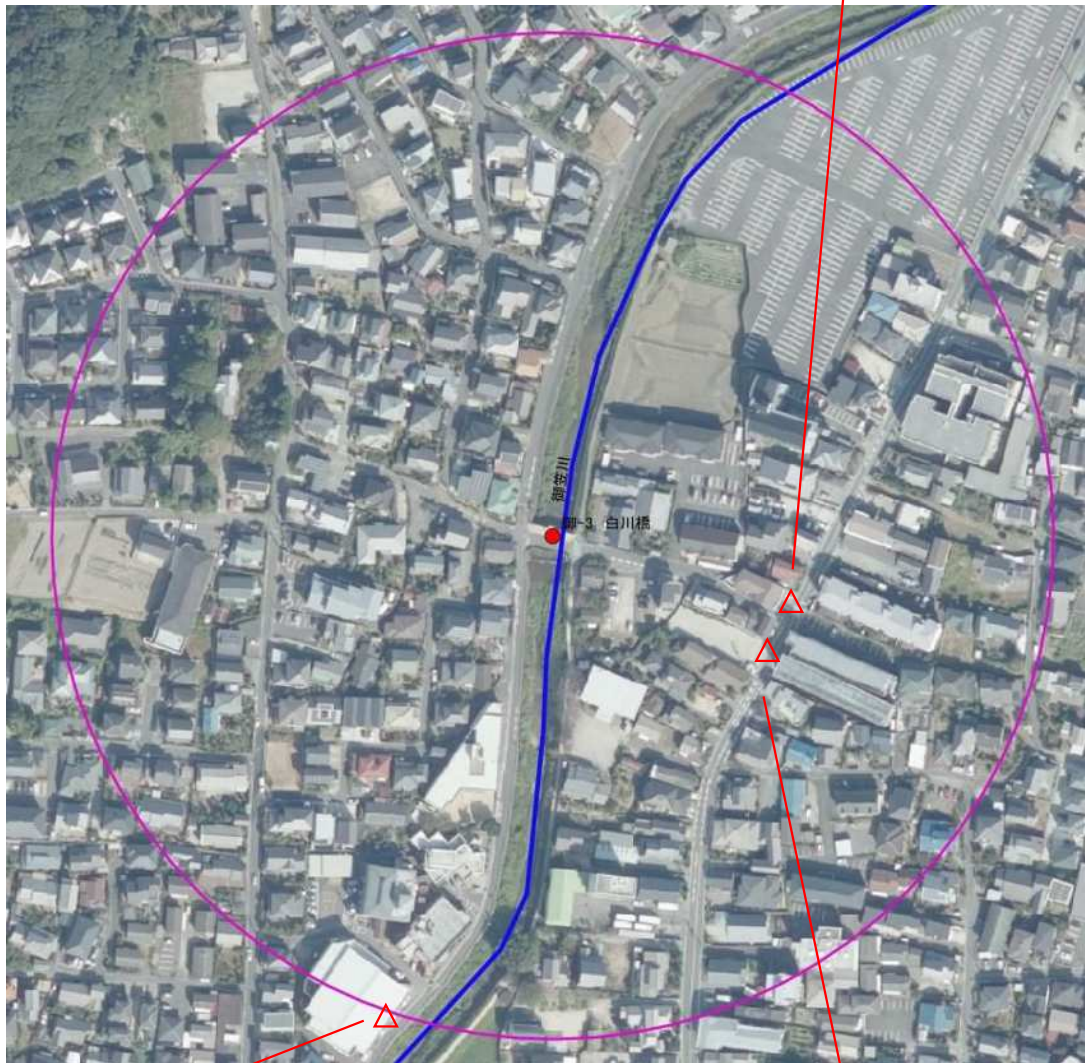
図 5-1-10 河川敷の周辺のごみ分布状況 (御3_白川橋周辺)

調査範囲内では、散乱ごみをほとんど確認できなかった。特に住宅地内では細かなごみもほとんどみられなかった。一方、体育館近接の河川敷で一定量のごみがみられたことから、施設利用者との因果関係も疑われる。また、体育館ばかりでなく、右岸河川敷のある一定の範囲でごみが多くみられたことから、道路の通行・通学者によるごみの投棄も疑われる。なお、本河川敷に落ちたごみは、土地や植生の形状から河川水量が増水しない限り河道内に流入する可能性は低いと考えられる。

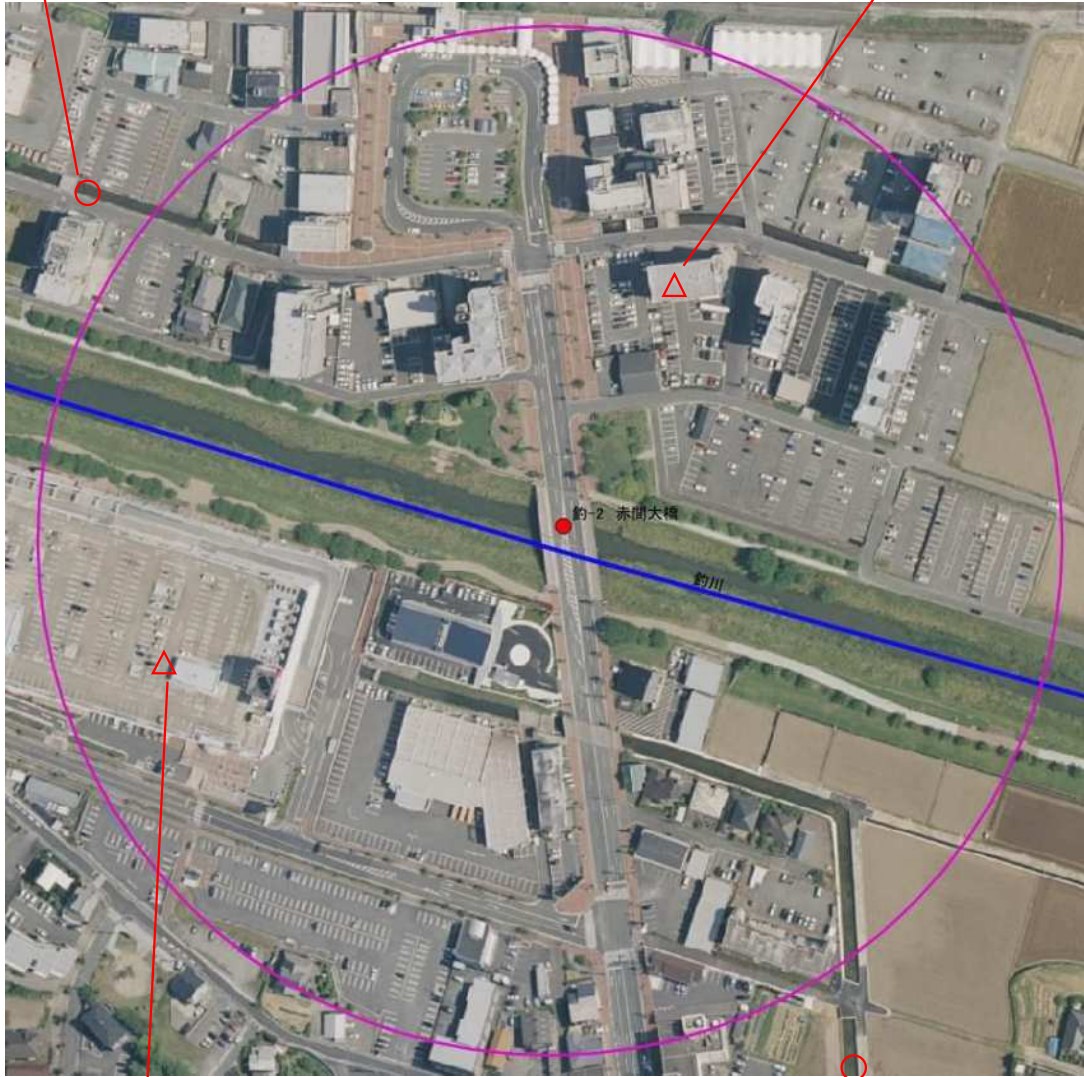
図 5-1-12 河川敷の周辺のごみ分布状況 (釣2 : 赤間大橋周辺)

調査範囲内では、散乱ごみをほとんど確認できなかった。本地点内の水路では、水路内の植物に引っかかったごみの堆積を確認した。なお、これらのごみは現時点では河川に流入する可能性は低いですが、河川水量の増水時には留意が必要である。

本地点周辺は商業施設が多く、それらの施設では周辺の清掃が適切になされていると想定される。一方、本橋の直下の河川敷では、飲料、食品等の容器包装を多く確認したことから、自然に流入するもの以外に、通行者により河川並びに河川敷に投棄されている可能性がある。本橋においては、現地踏査時に学生が多く通行することを確認した。

地点番号	地点名	ごみランク	主な組成
①	水路	2	ペットボトル、ビニル、缶、レジ袋
②	水路	2	看板、空き缶、ペットボトル、紙製容器包装
③	小売店	—	—
④	小売店	—	—

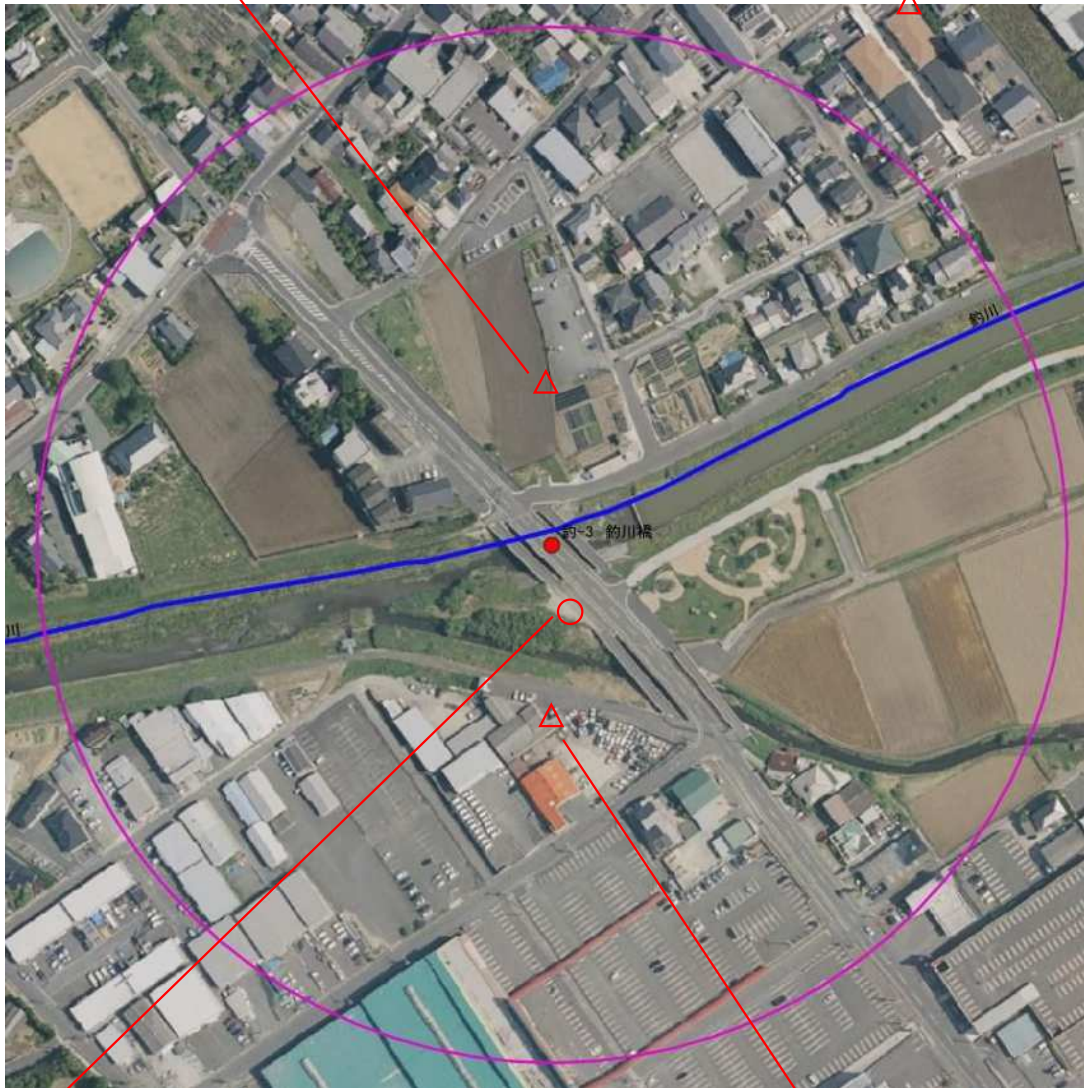
図 5-1-13 河川敷の周辺のごみ分布状況 (釣3_釣川橋周辺)

調査範囲内では、散乱ごみをほとんど確認できなかったが、橋付近の雑種地において、不法投棄禁止の看板の下に大量のごみが置かれていた。河川近傍であることから、河川に流入する可能性もある。

陸域には散乱ごみが少なかったものの、調査範囲内の河川敷では、消火器等の粗大ごみも幾つか確認した。本橋上流の右岸河川敷は、左岸河川敷に比べるとごみは多くなっているが、河川敷沿いの道路は開けた環境でありごみ捨てが容易な環境にはみえない。なお、右岸側には、近隣の大学生用の賃貸住居が多数あった。

地点番号	地点名	ごみランク	主な組成
①	小売店	—	—
②	雑種地	5	空き缶、発泡スチロール、プラ容器包装、紙製容器包装
③	ごみステーション	—	—
④	事業所	—	—

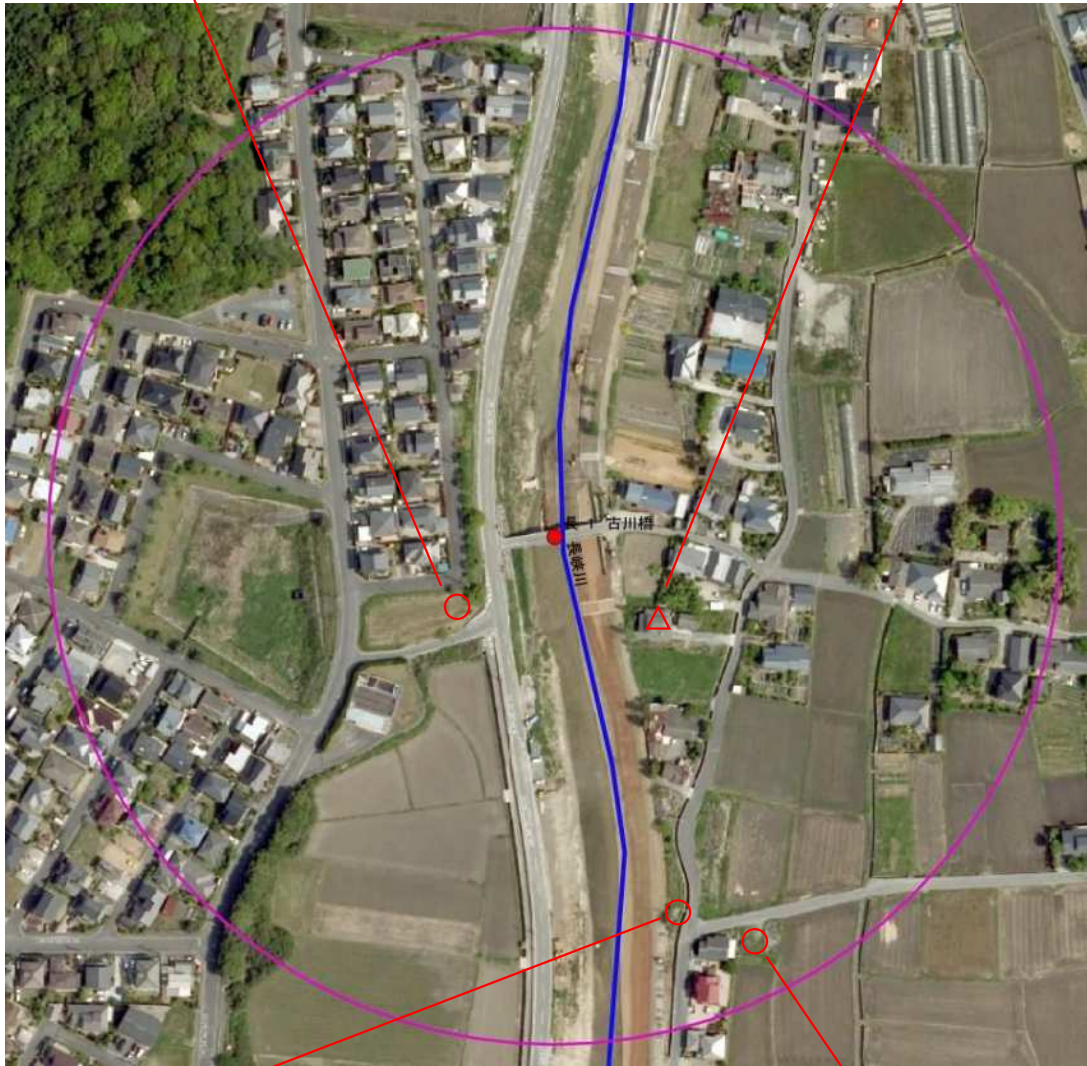
図 5-1-14 河川敷の周辺のごみ分布状況 (長 1_古川橋)

調査範囲内では、全体的には散乱ごみはほとんどなく、一部の雑種地（空地）において散乱ごみを確認したのみである。これらのごみは、地形的にも河川に流入する可能性は低いですが、ごみのホットスポットに拡大する恐れがあるので留意すべきである。

また、調査範囲内で、堤防道路沿いで廃屋や廃資材置き場を確認した。これらがすぐに河川に流入する恐れはないが、台風等の自然災害時には流入リスクが高まることが予想される。

地点番号	地点名	ごみランク	主な組成
①	廃屋	—	—
②	堤防道路	9	建築資材、トタン、鉄の棒等
③	雑種地	5	プラ製品（ケース、プランター等）
④	雑種地	3	レジ袋、ペットボトル、プラ容器包装、空き缶、プラ製品

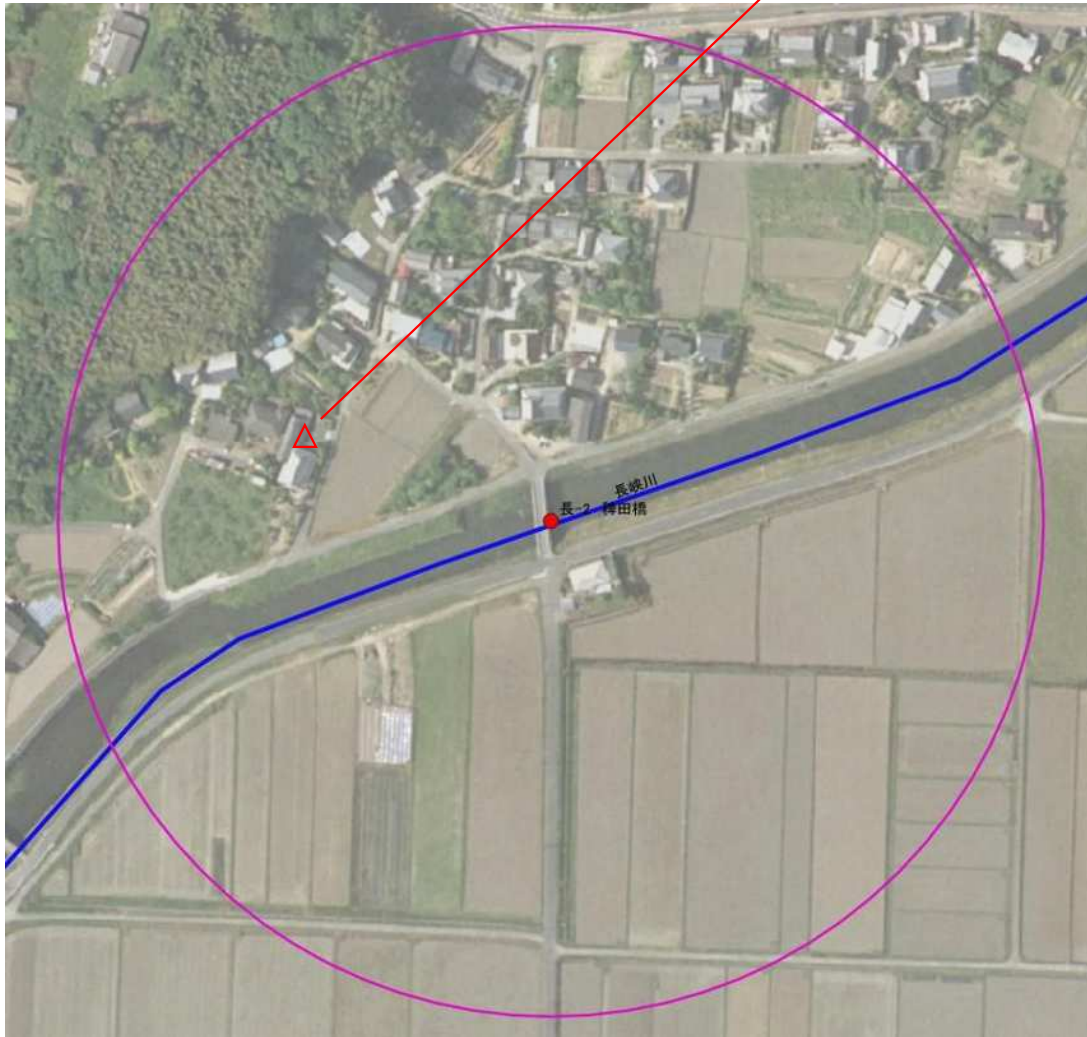
図 5-1-15 河川敷の周辺のごみ分布状況（長2_稗田橋周辺）

調査範囲内では、散乱ごみはほとんど確認できなかった。廃屋や資材置き場を確認したものの、敷地外にごみが流出している様子もなく、河川に流入する可能性は低いと考えられる。

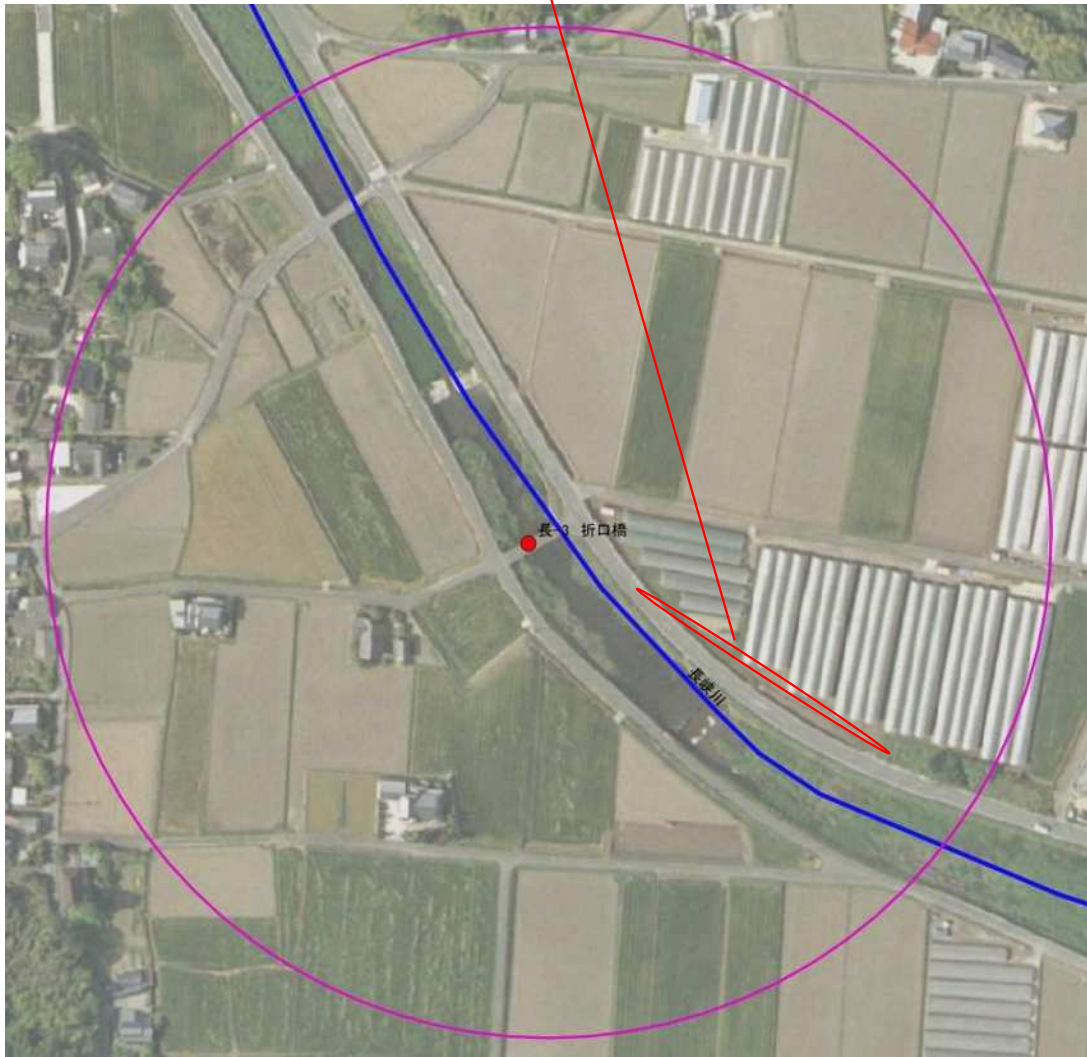
図 5-1-16 河川敷の周辺のごみ分布状況（長3_折口橋周辺）

調査範囲内では、河川近くの側溝に散乱ごみを確認した。常時、水が流れている場所ではないが、降雨により増水した場合、河川に流入する可能性も考えられる。

地点番号	地点名	ごみランク	主な組成
①	側溝	3	プラ容器包装、缶、ペットボトル、レジ袋、紙製容器包装

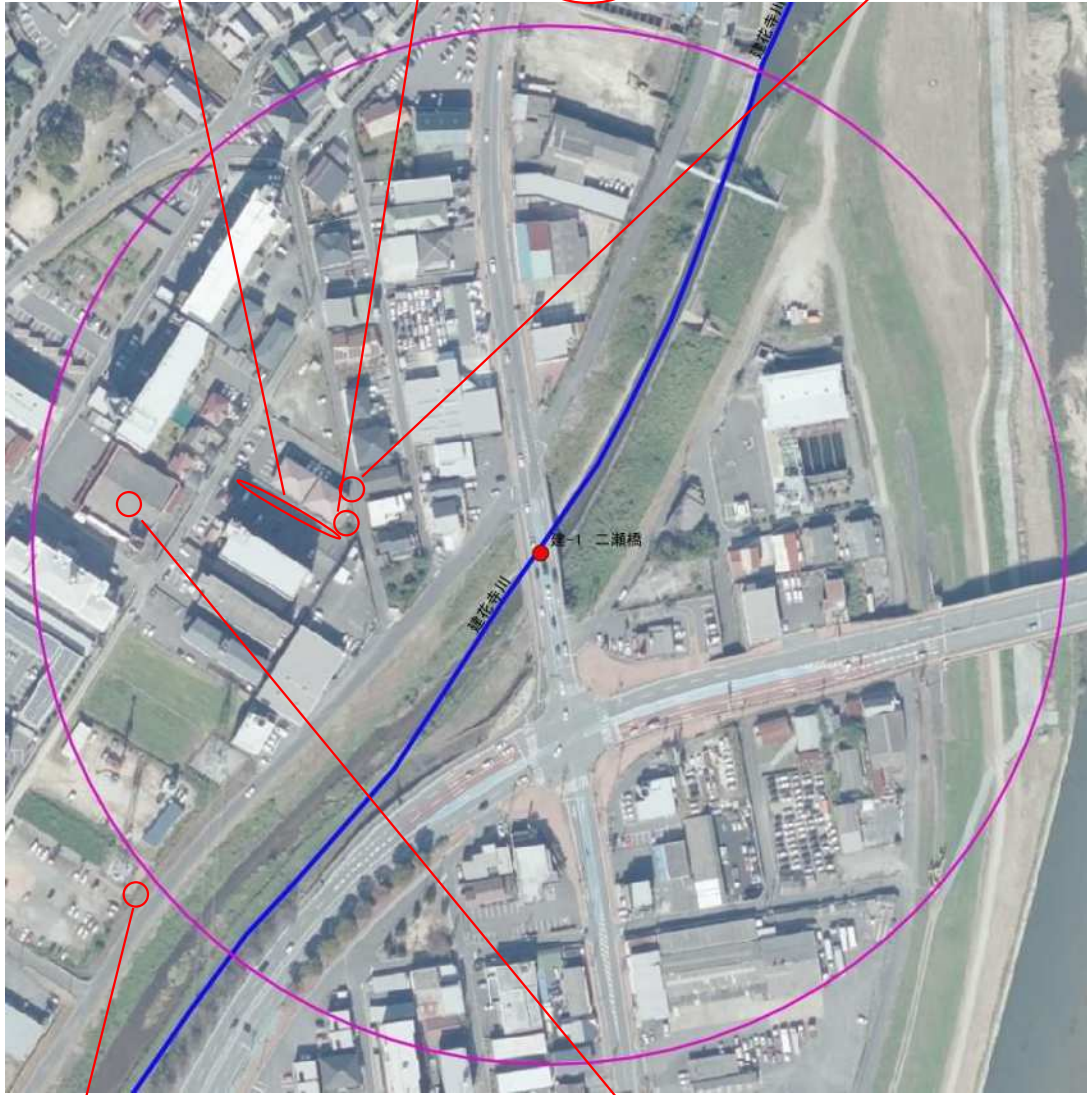
図 5-1-17 河川敷の周辺のごみ分布状況 (建 1_二瀬橋周辺)

二瀬橋は、河川を挟んだ両岸でごみの様相が異なっていた。右岸側地域では散乱ごみを確認しなかったものの、左岸側地域では側溝に堆積したごみを確認した。開放系の側溝は、常時水が流れていない限り、落ち込んだごみは堆積していくことになる（右岸側地域では開放系の側溝があまりなかった）。また、一定期間放置されていると思われる廃店舗（商業スーパー）を確認したが、敷地内に店舗由来のごみそのまま放置されていることに加え、敷地周辺でもペットボトル等のごみが範囲内では多くみられた。ごみが散乱した環境が、別のごみを呼び込み、ごみが捨てられやすい状態につながったことも想定される。

側溝内のごみは、水路内に水が流れた場合、河川に流入することも想定される。また、廃店舗の周辺にも水路は存在していたことから、水路を通じて河川に流入する可能性もある。

地点番号	地点名	ごみランク	主な組成
①	側溝	3	ペットボトル、プラ容器包装、空き缶、紙製容器包装、マスク、電球、レジ袋、タバコ
②	雑種地	3	ペットボトル、空き缶、プラ容器包装、紙製容器包装
③	側溝	4	ペットボトル、空き缶、レジ袋、プラ製品
④	側溝	4	家電製品（テレビ）
⑤	廃店舗	6	プラ製品、木切れ、事業系ごみ、ペットボトル、プラ容器包装等

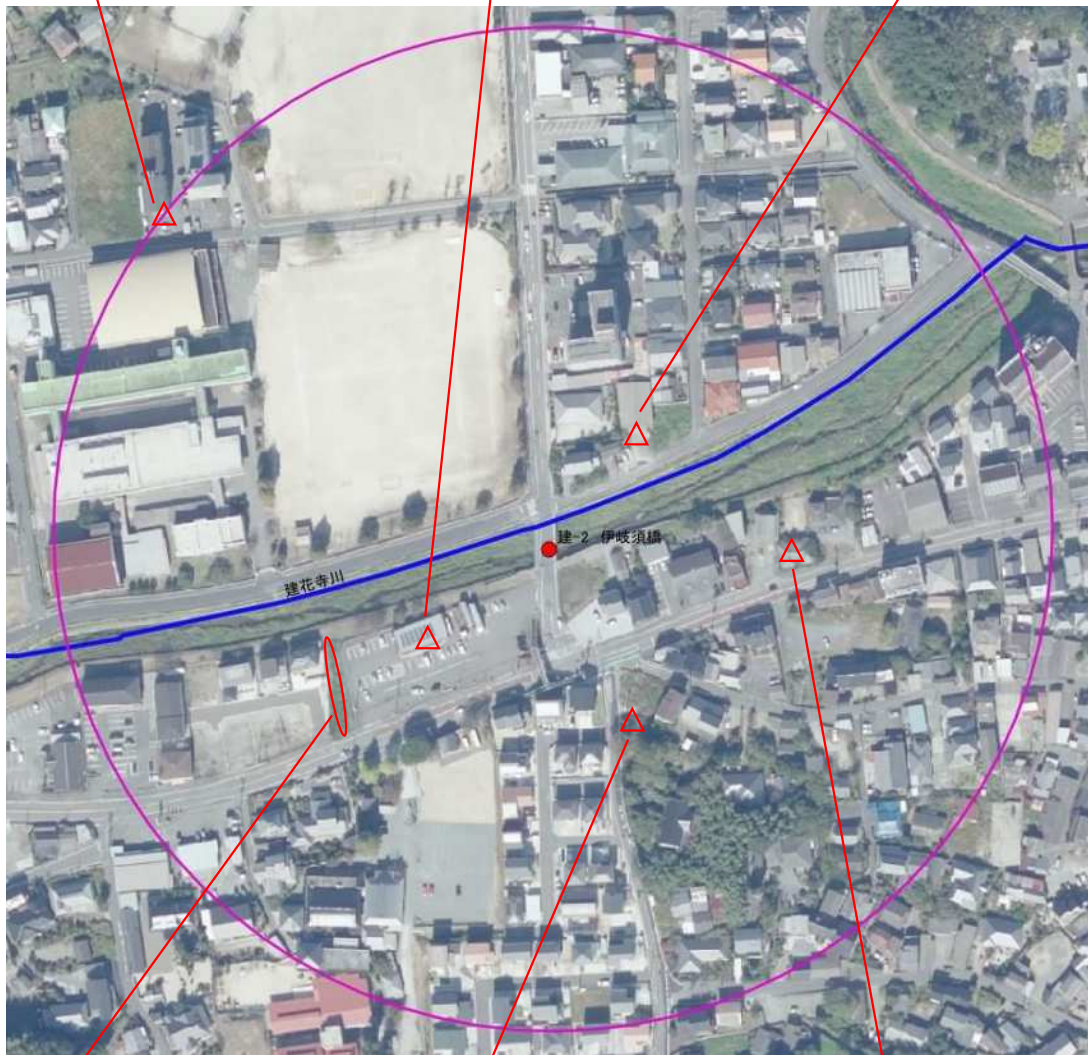
図 5-1-18 河川敷の周辺のごみ分布状況 (建 2 : 伊岐須橋周辺)

調査範囲内では、散乱ごみをあまり確認できなかった。本橋そばに小売店（コンビニエンスストア）があり、同店舗敷地内はきちんと清掃がなされていたが、敷地近傍（敷地外）では同店由来のごみも確認できた。小売店として敷地内外問わずの散乱ごみの清掃ならびに発生防止に努めることが望ましい。

小売店は河川近傍に立地していることから、河川に流入するごみの発生源になる可能性はある。また、廃屋等も、このままごみが集まってくると、河川ごみの発生源になることも考えられる。

地点番号	地点名	ごみランク	主な組成
①	ごみステーション	—	—
②	廃事業所	—	—
③	小売店	—	—
④	雑種地	2	空き缶、ペットボトル、プラ容器包装、紙製容器包装
⑤	廃屋	—	—
⑥	廃事業所	—	—

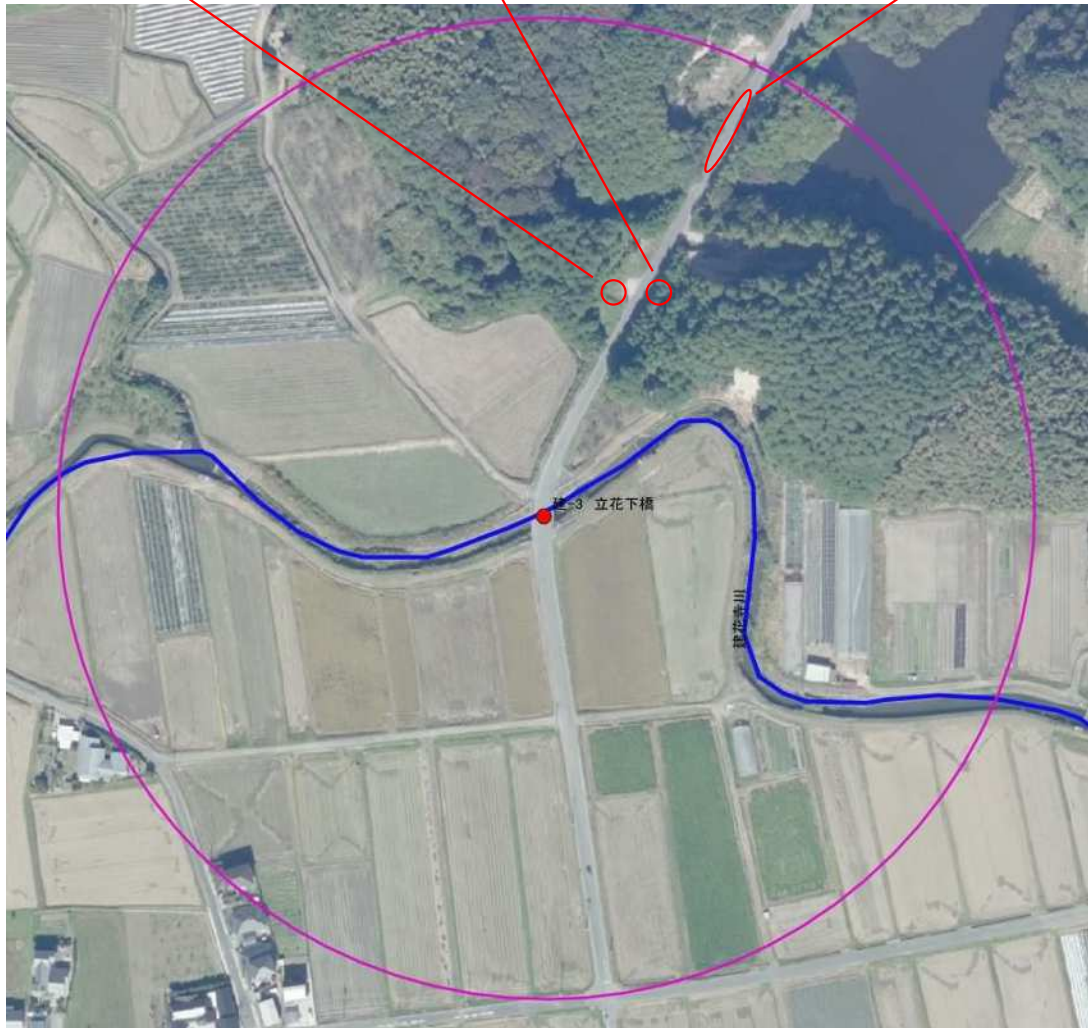
図 5-1-19 河川敷の周辺のごみ分布状況 (建 3_立花下橋周辺)

一方、本橋を通行する車の台数は、本地の状況からすると明らかに多く、地域にとって主要な連絡道路になっていることが想定される。調査地点の北から東にかけては山林であるが、山林内を走る道路周辺では散乱ごみを多く確認した。車の通行が大部分である道路であることから、車からごみが投棄されていることが想定される。現時点では道路周辺のごみが直接的に河川に流入する可能性が低いが、潜在的要因とはなりうる。

地点番号	地点名	ごみランク	主な組成
①	雑種地	3	発泡スチロール、ビニル、プラ容器包装、レジ袋、段ボール
②	山林	3	レジ袋、ペットボトル、缶、プラ容器包装
③	道路	4	レジ袋、ペットボトル、缶、プラ容器包装

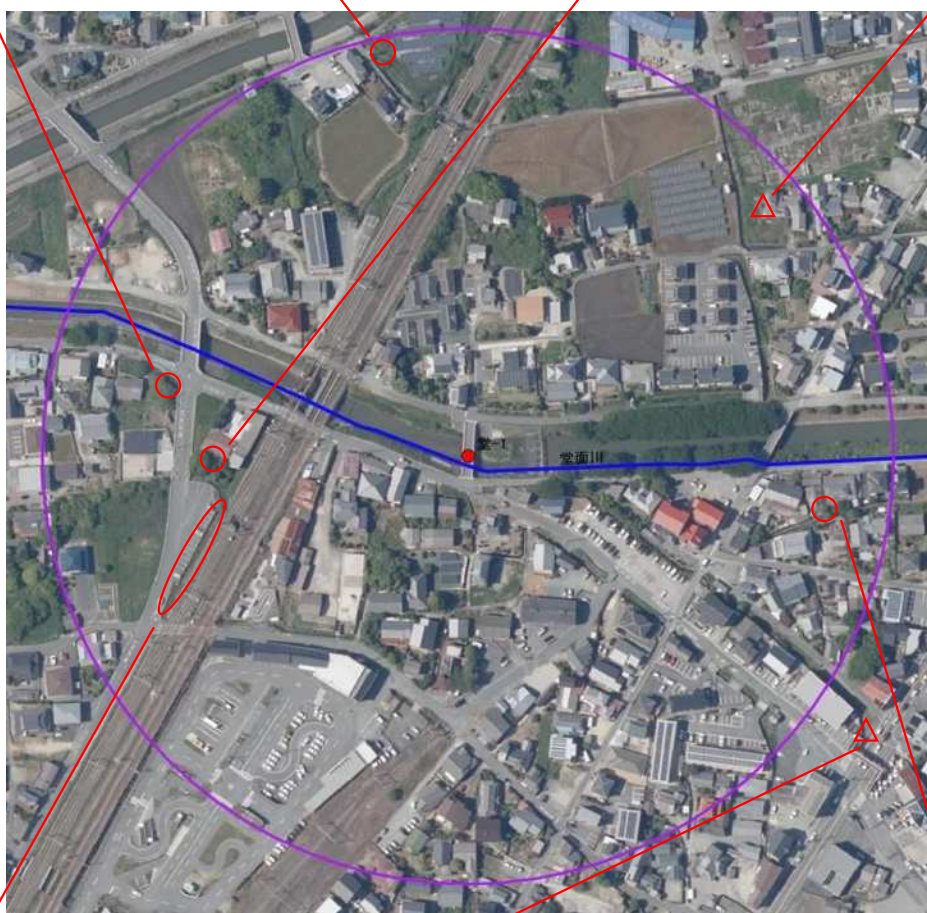
図 5-1-20 河川敷の周辺のごみ分布状況 (堂 1_仮屋前橋周辺)

調査範囲内では、周辺より低く、草木が繁茂する等、整備も行き届いていない土地にごみが溜まっている事例がみられた。出口のない低い土地にごみが溜まると、除去しない限りごみは溜まり続けることとなる。自動車学校駐車場に近接した線路法面に大量のごみが堆積していることを確認した。土地利用を鑑みると、駐車場利用者が投棄したごみが長年溜まり続けたものと想定される。水系につながっているが流出している様子はないものの、このままの状態が続くと、周辺の生活環境にも影響を及ぼしかねないため早急な対策が必要である。これらの地点のごみは、更に大きなホットスポットに拡大する恐れがあるので留意すべきである。

調査範囲内で多くの廃屋を確認した。水路そばの廃屋に関しては現時点ではすぐに河川に流入する恐れはないが、台風等の自然災害時には流入リスクが高まることが想定される。

地点番号	地点名	ごみランク	主な組成
①	水路	3	空き缶、ペットボトル、プラ容器包装、ガラス瓶
②	雑種地	5	発泡スチロール、家電（掃除機?）、空き缶、レジ袋、プラ製品、ペットボトル、容器包装（紙）
③	雑種地	4	発泡スチロール、空き缶、レジ袋、プラ製品、ペットボトル、靴
④	事業所	—	—
⑤	廃屋	評価不能	家庭系ごみ
⑥	廃屋	—	—
⑦	線路のり面	7	空き缶、ペットボトル、容器包装（プラ）、容器包装（紙）、プラ製品、レジ袋、ビニル片

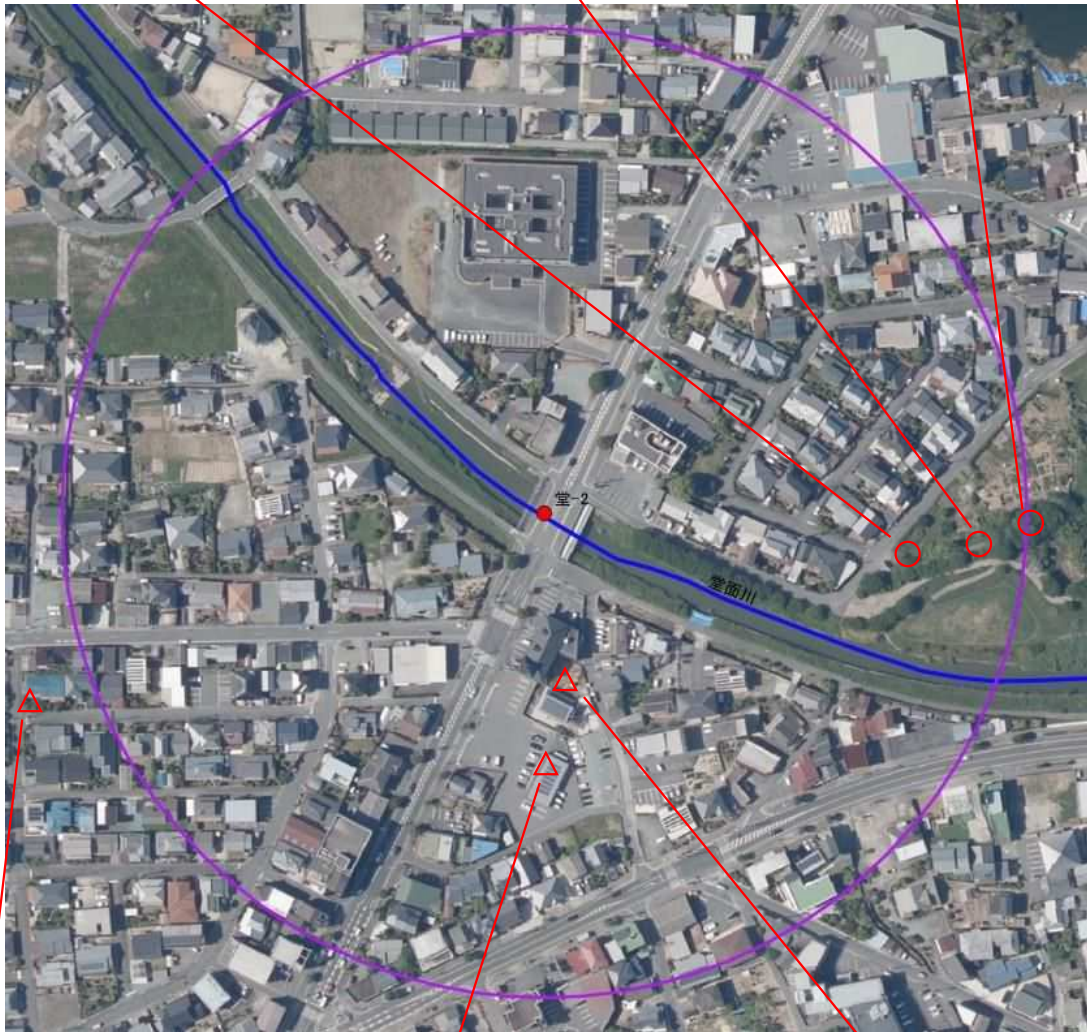
図 5-1-21 河川敷の周辺のごみ分布状況 (堂2_七夕橋)

調査範囲内では、全体的には散乱ごみはほとんどなかったが、雑木林など人の立ち入りが無い場所ではごみの不法投棄を確認した。本地で確認した林地は、アクセスしやすく人の目が届きにくい場所である。河川から遠い場所ではないが、地形的にも、ここで確認したごみが河川に流入する恐れはないが、放っておくと更に大きなホットスポットに拡大する恐れがあるので留意すべきである。

調査範囲内で廃屋を確認したが、敷地内に繁茂した草木にごみが引っ掛かり溜まっている様子もみられたので、草刈り等の管理は必要である。

地点番号	地点名	ごみランク	主な組成
①	廃屋	—	—
②	小売店	—	—
③	宅地（住居跡）	—	—
④	雑種地	5	小型家電（ラジカセ）、プラ製品（プリンター等）
⑤	林地	6	プラ製品、発泡スチロール、金属類（看板）、粗大ごみ（自転車）等
⑥	雑種地	7	家電（冷蔵庫等）、プラ製品（照明器具等）

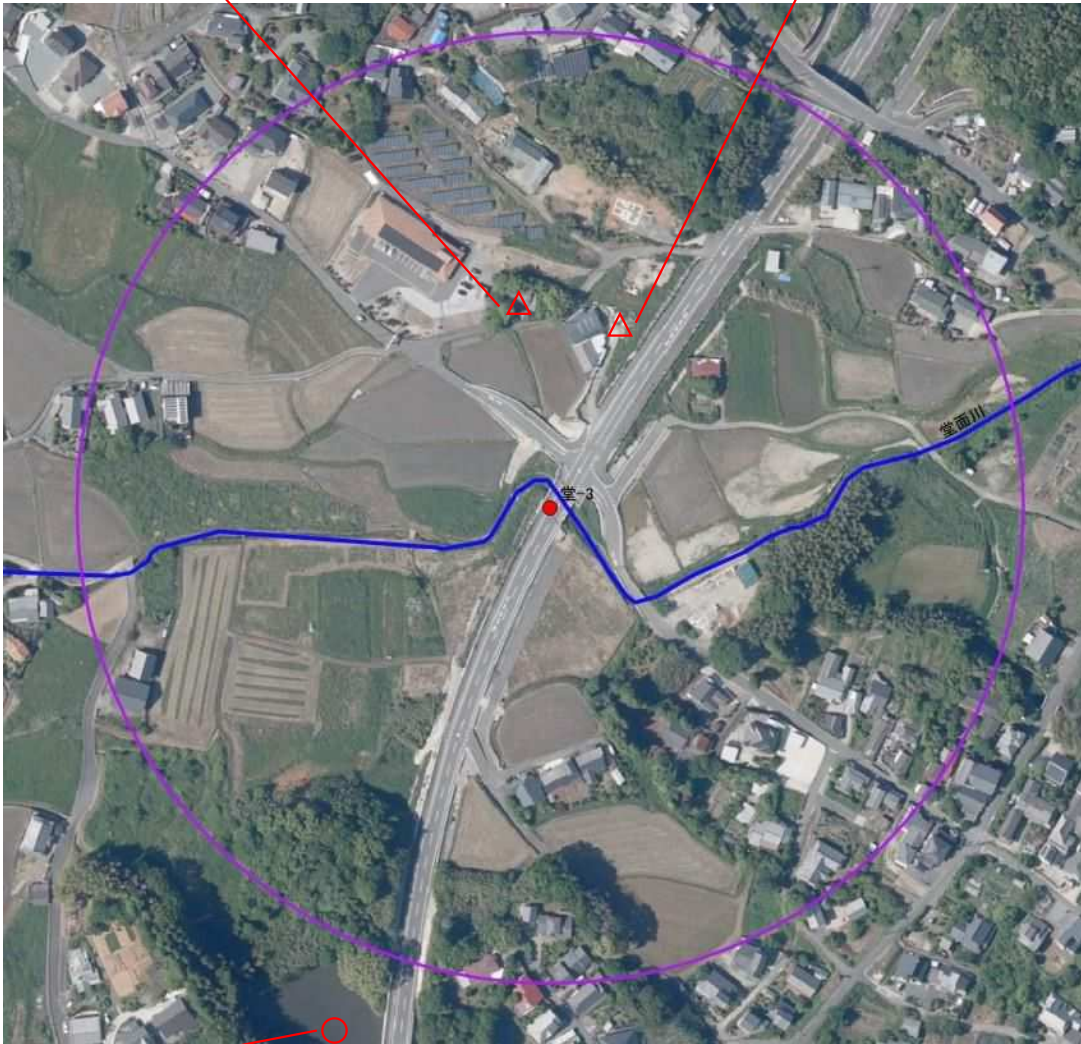
図 5-1-22 河川敷の周辺のごみ分布状況（堂 3_前丁橋）

調査範囲内では、散乱ごみはほとんど確認できなかった。廃屋、資材置き場は確認されたものの、敷地外にごみが流出している様子もなく、河川に流入する可能性は低いと考えられる。

地点番号	地点名	ごみランク	主な組成
①	池	4	空き缶、プラ容器包装、ビニル、プラ製品
②	廃屋	—	—
③	事業所	—	—
