福岡県農林業総合試験場（本場） 個別施設計画について

福岡県農林業総合試験場(本場)

(本館棟)

個別施設計画

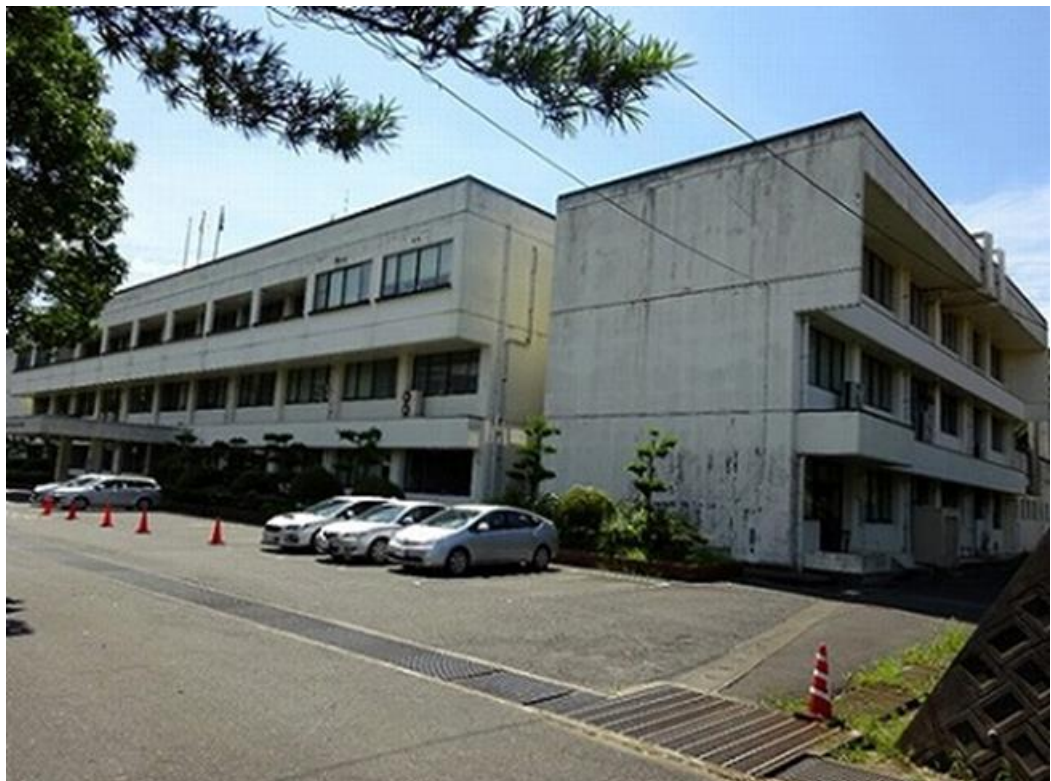
全景

屋上部ではアスファルト防水や目地の劣化により所々で雑草が見られます。立上り部では白華とひび割れ、塔屋外壁で爆裂による鉄筋の露出などが見られます。外部においても仕上材やシーリングが劣化しており、深い亀裂や爆裂なども見られ、経年による老朽化がかなり進行しています。

内部においては、漏水によるシミやひび割れが多数見られ、3階肥料分析室では天井材が剥がれ、簡易措置で雨漏り処理をしている状況です。

本館棟については、令和5年度以降、電気設備・機械設備のうち必要な箇所から改修等を行うこととします。また令和6年度以降、人的被害につながる恐れのある建物の外壁、建築物としての機能を維持するための屋上防水等から優先的に改修を行います。その他の部位についても、順次改修等を行っていきます。

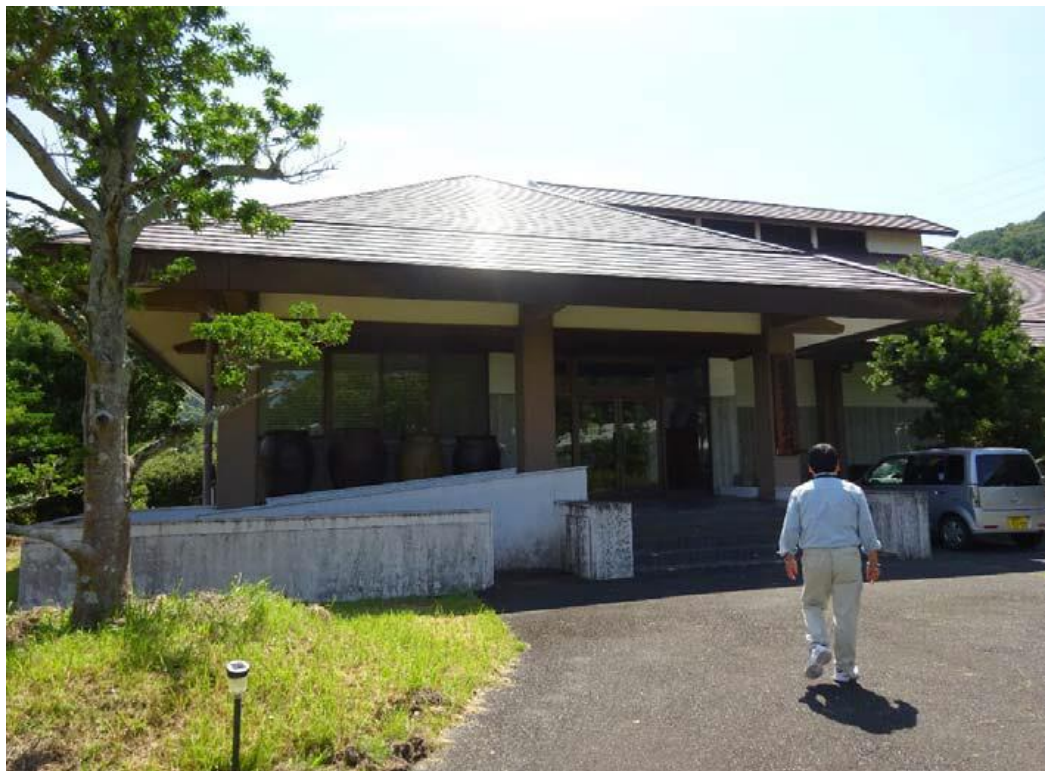
全景

外部では軽度なひび割れや軒裏の仕上げ剤の欠損などが見られる以外は、建物に大きな問題はありません。内部において、漏水によるシミが複数箇所で見られます。

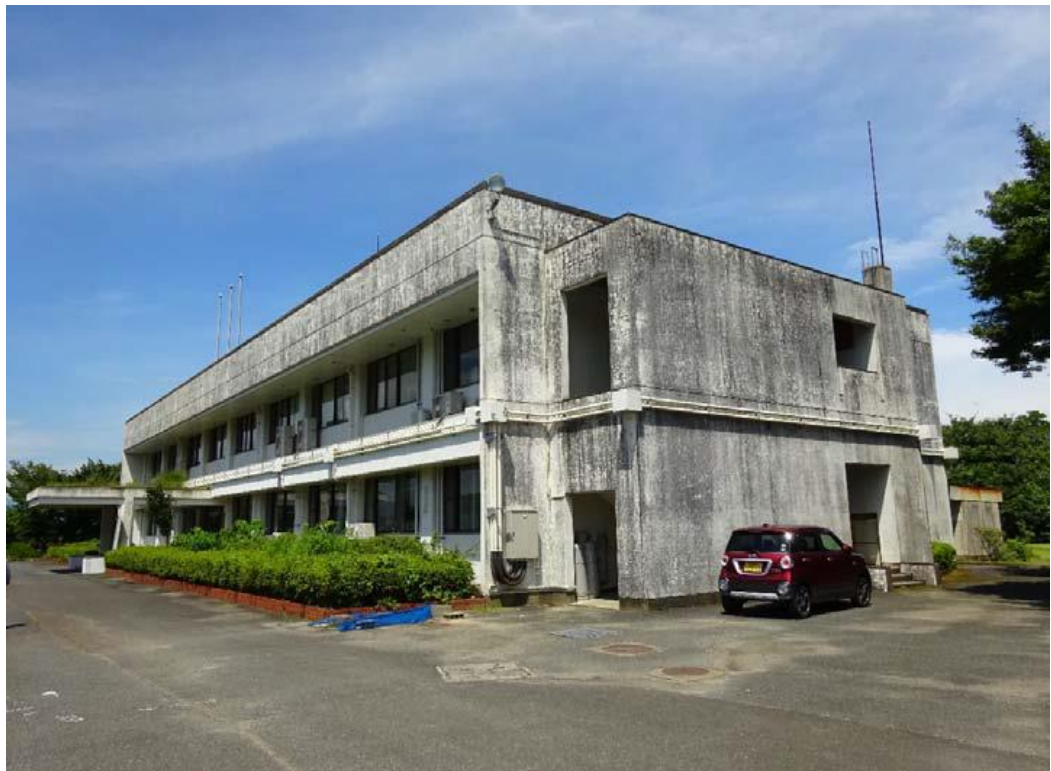
全景

屋上部ではアスファルト防水の劣化により所々で雑草が見られ、立上り部では白華とひび割れ、排水口の土溜まりなどが見られます。外壁は全体的に汚れており、爆裂による鉄筋の露出が散見されるなど、経年による老朽化が進行しています。内部においては天井のシミ、内壁のひび割れや塗膜の剥離などが多く見られます。

建物については人的被害につながる恐れのある外壁や屋上防水等、また、電気設備・機械設備については、必要な箇所から優先的に行うこととします。その他の部位についても順次改修していきます。

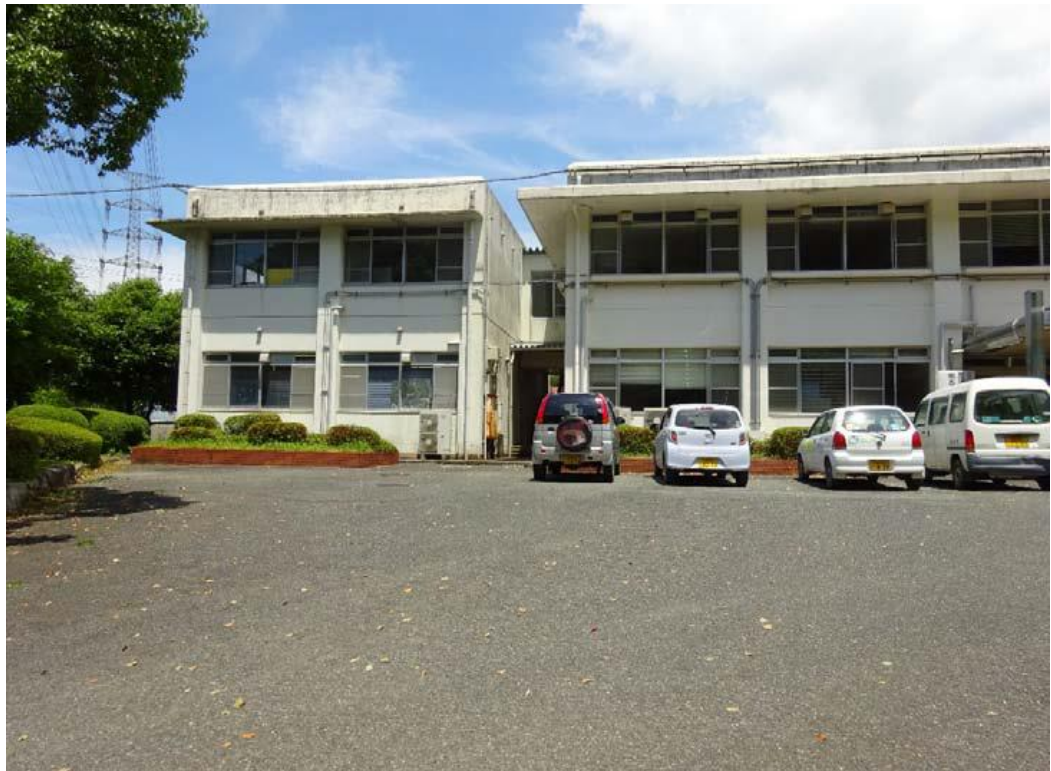
全景

屋上部ではアスファルト防水の劣化や立上り部及び排水溝に多くの雑草が見られます。外部では塗膜の剥離や軒裏で爆裂による鉄筋の露出、ポーチ庇の損傷など、経年による老朽化が進行しています。内部においても、ひび割れやシミ、天井材の欠損などが見られます。

まず、建物については、人的被害につながる恐れのある外壁や屋上防水等から優先的に改修等を行うこととし、電気設備・機械設備については、必要な箇所から優先的に改修等を行うこととします。その他の部位についても順次改修していきます。

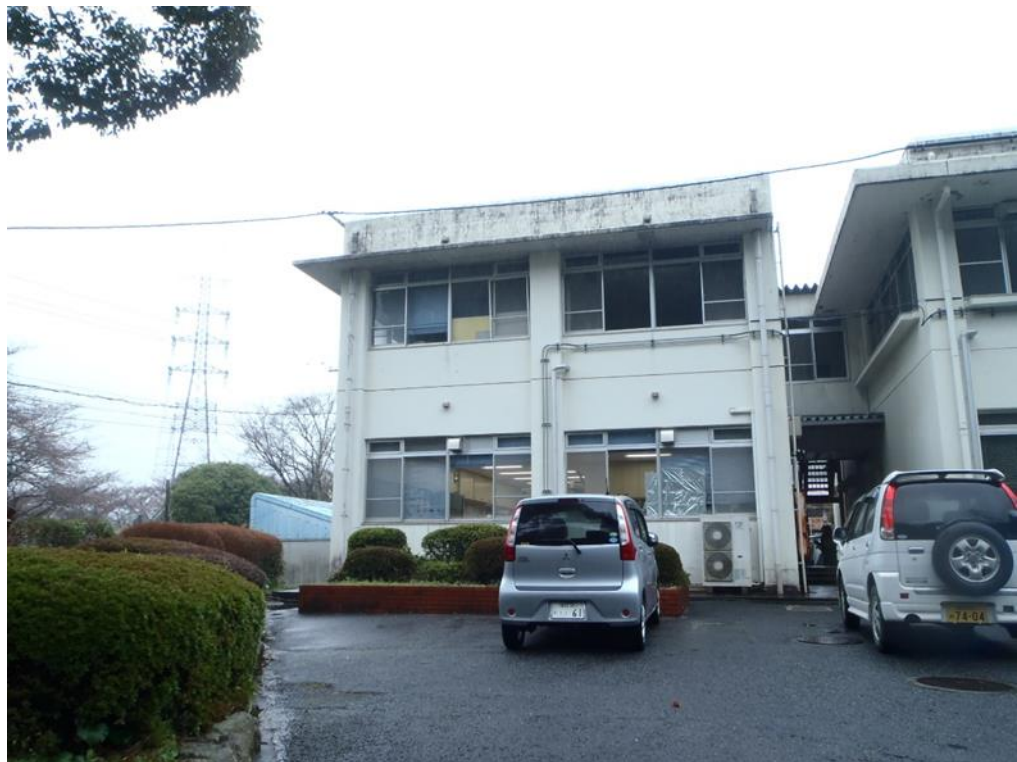
全景

屋上部ではシート防水や目地の劣化、排水溝に雑草などが見られます。外部においてもひび割れや白華が広範囲で見られ、経年による老朽化が進行しています。内部では天井の漏水痕や床シートの浮きなどが見られます。

まず、建物については、人的被害につながる恐れのある外壁や屋上防水等について改修を行うこととし、電気設備や機械設備については、必要な箇所から優先的に改修等を行うこととします。その他の部位についても順次改修していきます。

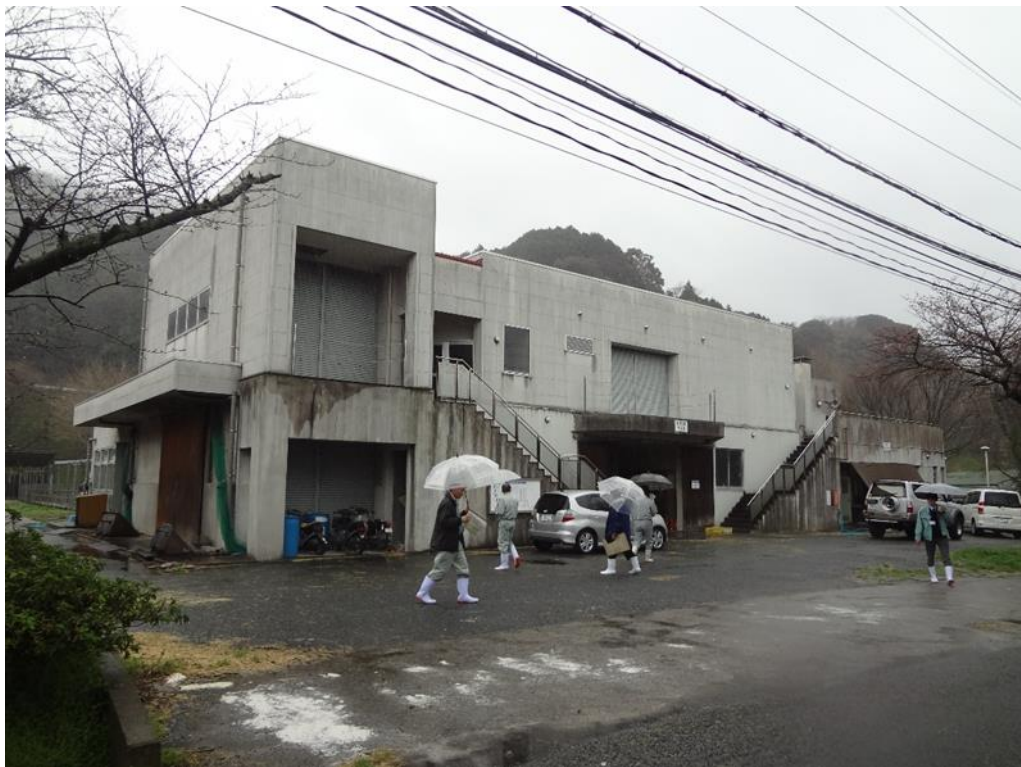
全景

屋上部では、軒樋や縦樋の破損や塗膜の劣化、排水口の詰まりなどが見られます。外部ではコーキングの劣化などが見られます。また、内部においてもO Aルーム天井部の漏水痕など、経年による老朽化が進行しています。
