疣目川 流域概要図

被災状況

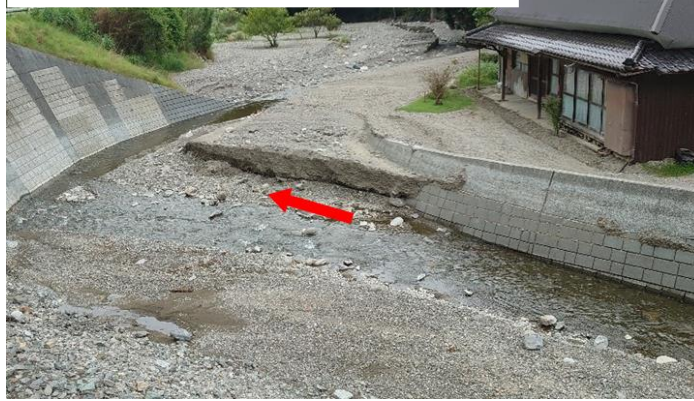
河道屈折部の土砂の堆積

- ・河道法線を是正し出水時の土砂堆積を防止する
- ・狭小部分の河道断面拡大を行い、被災流量に対し溢水等の被害を防止する

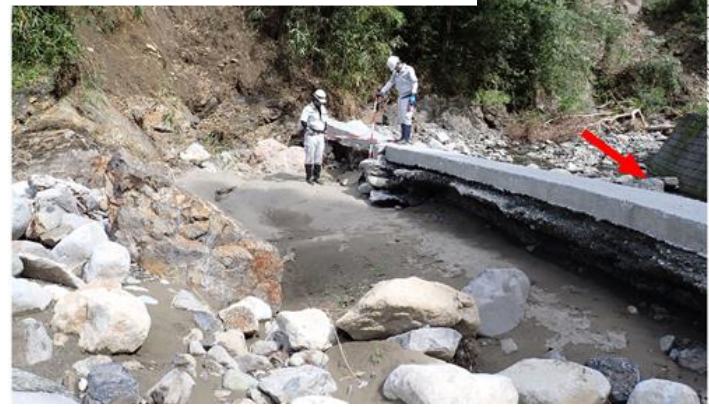
溢水による背面土流出

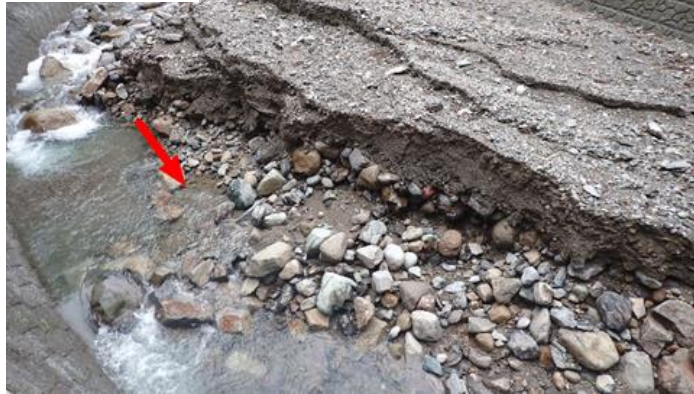
土砂堆積

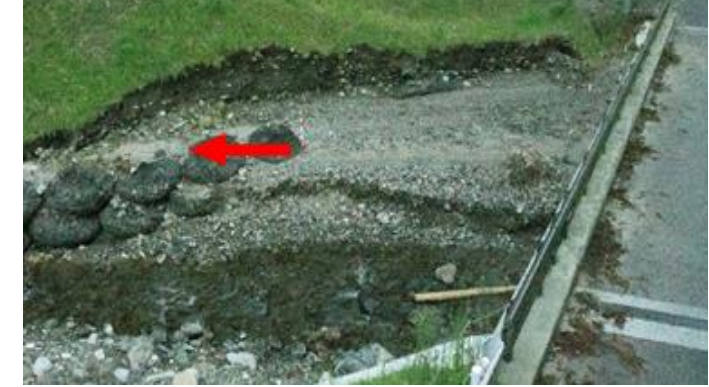
土砂堆積及び溢水による法面崩壊
