## 6. 河川マイクロプラスチック調査

### 6-1 河川水中のマイクロプラスチック調査

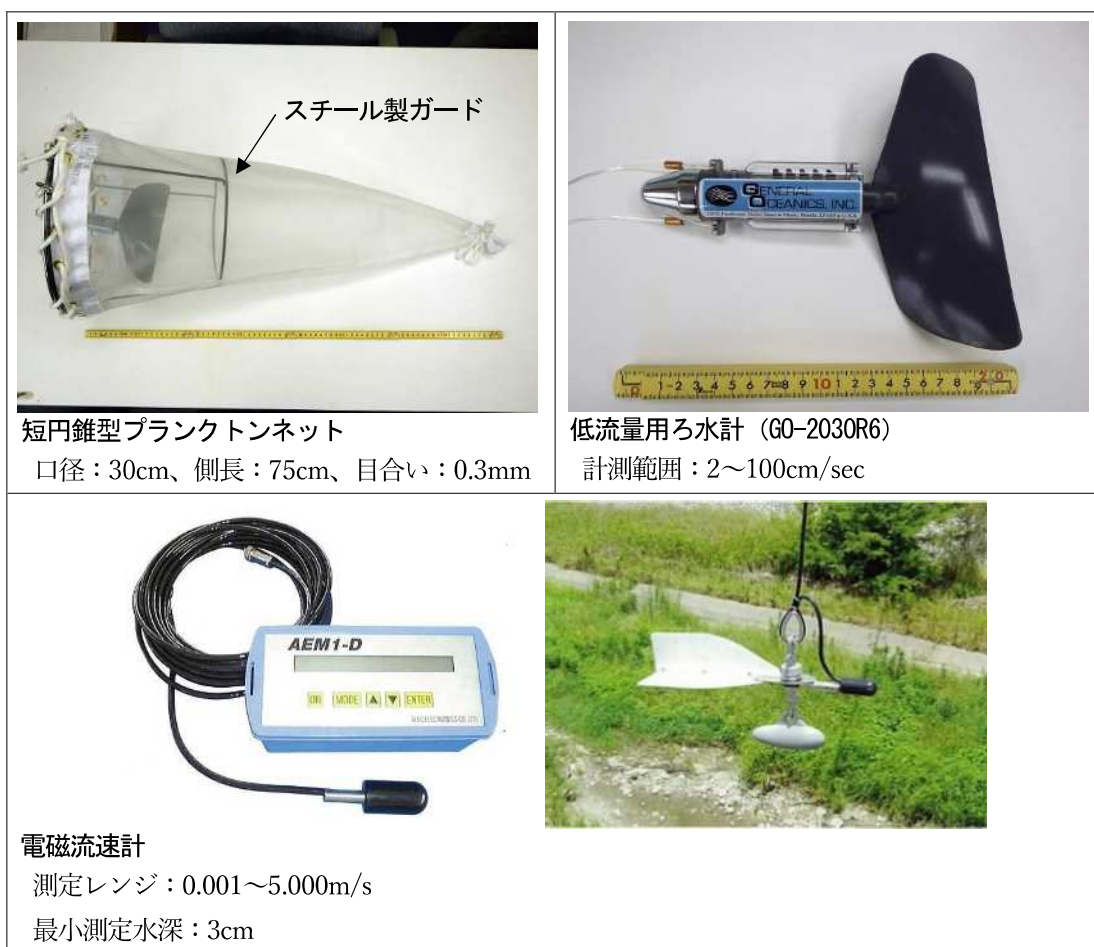
図 6-1-1 使用機材

採取用ネットは、口径30cm、網の側長75cm、目合い0.3mmの短円錐型プランクトンネットを用い、ネットの開口部中央に低流量用ろ水計を装着して使用した。また、各地点の流速を測定するため直読式の電磁流速計を使用した。

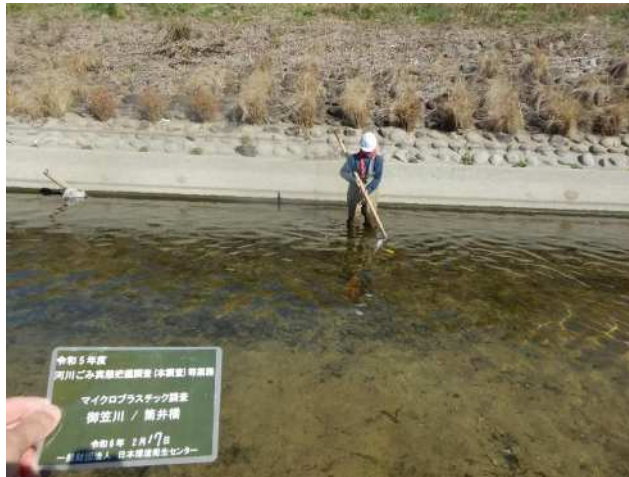
図 6-1-2 試料採取状況

マイクロプラスチックの採取は、ろ水計を装着した口径30cmのプランクトンネットを河川に沈め、ろ水量が20m<sup>3</sup>程度となるまで保持した(図 6-1-2)。なお、本業務ではすべての地点で橋梁上からの調査が困難(水深が浅い、流れがない等の理由)であったため、予定地点付近の適正な水深、流速を確保できる場所を選定し、河川低水路内に入り採取を実施した。

必要なろ水時間が経過した後、採取用ネットを引き上げ速やかにろ水計の回転数を記録した。なお、ろ水計の回転数を読み取るまでは、風等によりろ水計のローターが回転しないように留意した。

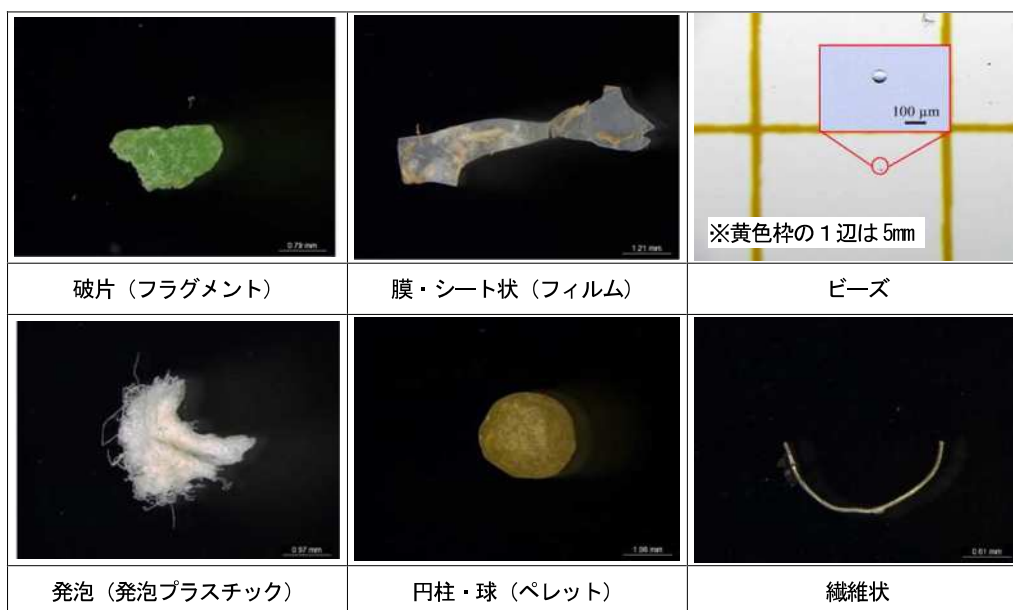
図 6-1-3 マイクロプラスチックの分類例

マイクロプラスチック候補粒子の形状は以下の項目で分類した(図 6-1-3)。

- 1)破片(フラグメント)、2)膜・シート状(フィルム)、3)ビーズ、4)発泡(発泡プラスチック)、
- 5)円柱・球(ペレット)、6)繊維状、7)その他

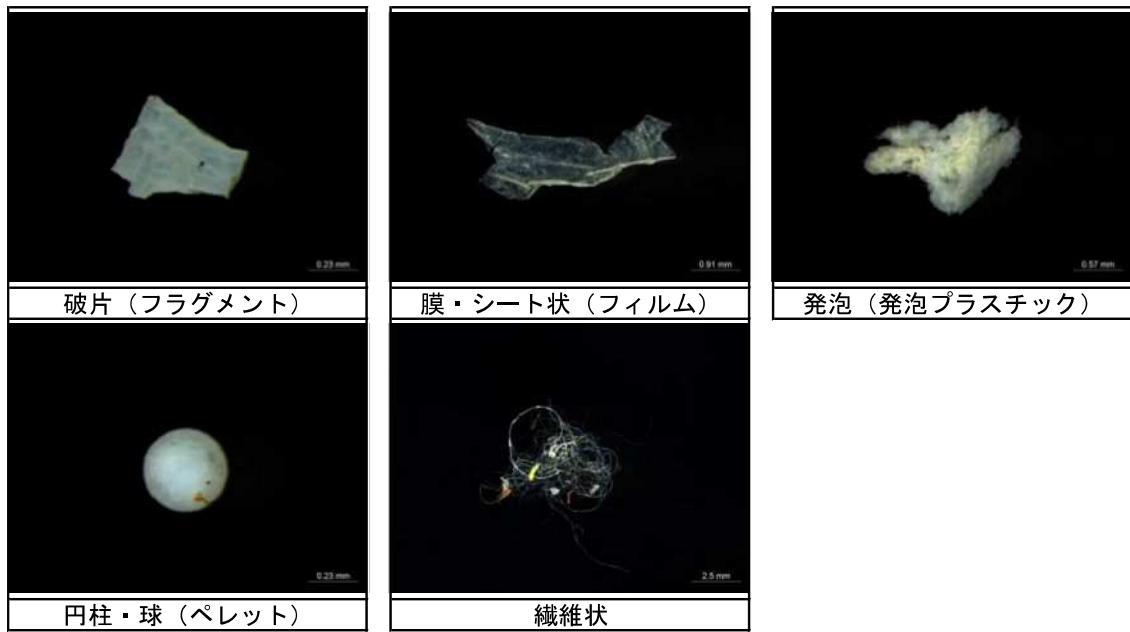
図 6-1-6 確認されたマイクロプラスチックの形状

また、確認された形状の写真は、図 6-1-6 に示すとおりである。

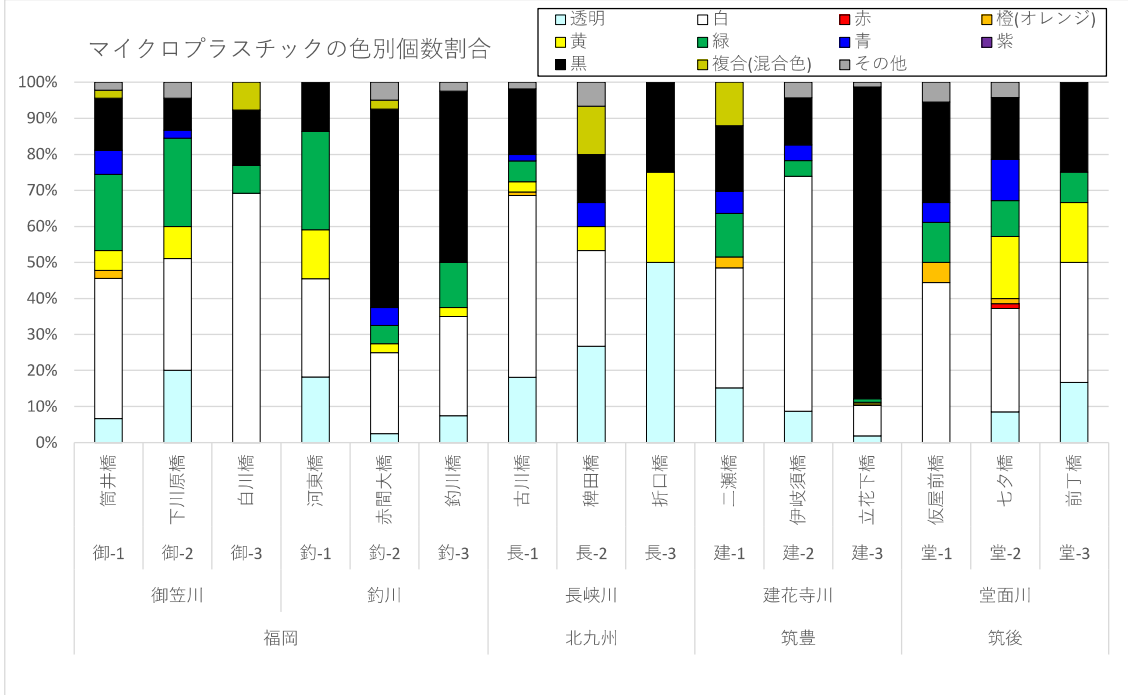
図6-1-9 マイクロプラスチック（長径：1≦d<5mm）の色別個数割合

採取されたマイクロプラスチック（長径：1≦d<5mm）の色別個数割合の結果を表6-1-13、図6-1-9に示す。

マイクロプラスチックの色は、透明、白、黒、黄、緑などが多い傾向であった。個数密度が大きかった建花寺川の建-3（立花下橋）では、そのほとんどが黒であった。

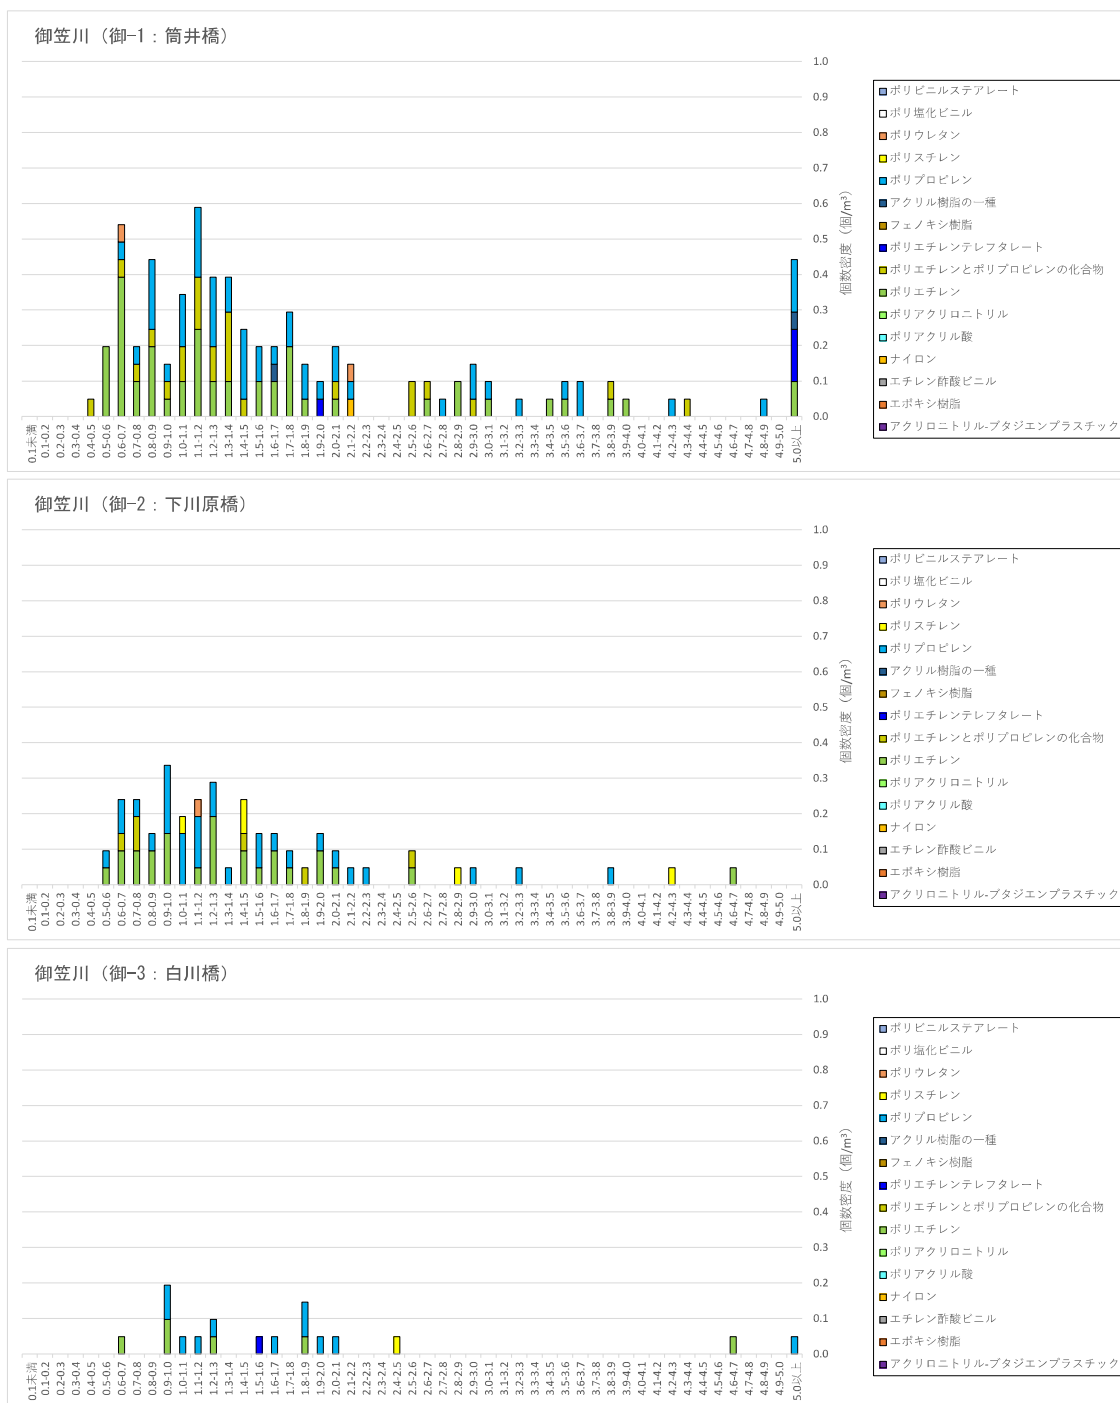
図 6-1-11 マイクロプラスチックの分級別個数密度 (御笠川、0.1mm 区分)

採取されたマイクロプラスチックの分級別個数密度の結果を図 6-1-11～図 6-1-15 に示す。なお、長径 1mm 未満及び 5mm 以上のマイクロプラスチックも合わせて示した。

いずれの地点も長径 1～2mm 程度のサイズが主体であった。また、参考値であるが長径 0.5～1mm 未満のサイズも多かった。

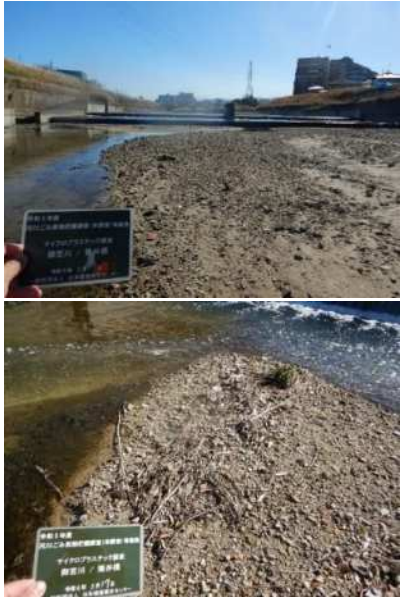
調査地点	地点写真	地点の詳細
<p>御-1 筒井橋</p>

<p>○試料採取場所 筒井橋の上流 100m 付近には可動堰が存在しており、その直下流には土砂の堆積がみられ、タバコの吸い殻をはじめとするごみの集積を確認した。</p> <p>○調査位置 [北緯] 33.539203° [東経] 130.483161°</p>  
<p>御-2 下川原橋</p>	 	<p>○試料採取場所 下川原橋直下の化粧護岸下端付近に、植物片等が集積している場所を確認した。</p> <p>○調査位置 [北緯] 33.516603° [東経] 130.497328°</p>  
<p>御-3 白川橋</p>	 	<p>○試料採取場所 白川橋の左岸下流側 37m 付近に、植物片等が集積している場所を確認した。</p> <p>○調査位置 [北緯] 33.515761° [東経] 130.526078°</p>

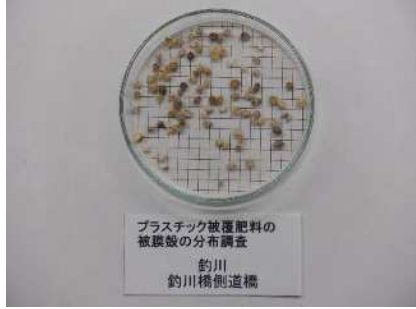
表 6-2-10 採取試料と確認された被膜殻の出現状況（釣川）

最も多かったのは、釣川の釣-3（釣川橋）であり、92 個（25 cm×25 cm 枠内）確認された。次いで多かったのは、同様に釣川の釣-1（河東橋）で 6 個、長峽川の長-1（古川橋）で 4 個であった。釣川橋の上流は、土地利用区分として市街地、住宅地を想定していたが、さらに上流は田畑等の農地も多くみられることから、出水等の際に農地から流入したものと考えられた。

調査地点	採取試料	確認された被膜殻
<p>釣-1 河東橋</p>	 	 
<p>釣-2 赤間大橋</p>	 	<p>確認なし</p>
<p>釣-3 釣川橋</p>

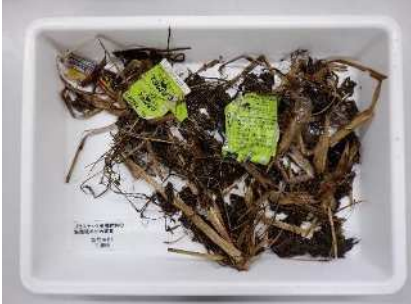
表 6-2-12 採取試料と確認された被膜殻の出現状況（建花寺川）

調査地点	採取試料	確認された被膜殻
建-1 二瀬橋

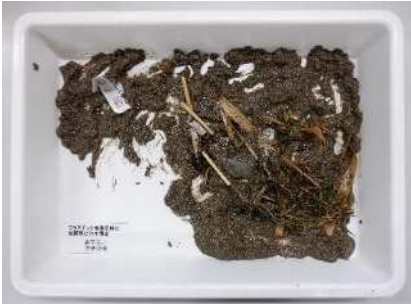
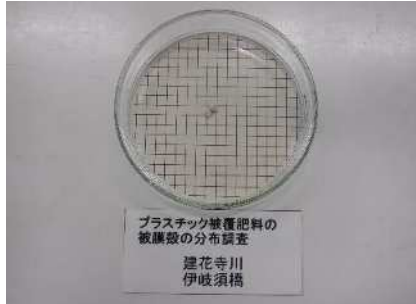
<p style="text-align: center;">確認なし</p>
建-2 伊岐須橋

地域	対象河川	調査地点		被膜殻		
				個数	重量 g	個数/m <sup>2</sup>
福岡	御笠川	御-1	筒井橋	0	0	0
		御-2	下川原橋	0	0	0
		御-3	白川橋	0	0	0
	釣川	釣-1	河東橋	6	0.03	96
		釣-2	赤間大橋	0	0	0
		釣-3	釣川橋	92	0.21	1,472
北九州	長峽川	長-1	古川橋	4	0.01	64
		長-3	折口橋	0	0	0
筑豊	建花寺川	建-1	二瀬橋	0	0	0
		建-2	伊岐須橋	1	0.01	16
		建-3	立花下橋	2	0.01	32
筑後	堂面川	堂-1	仮屋前橋	0	0	0
		堂-2	七夕橋	1	0.01	16
		堂-3	前丁橋	0	0	0
