# (事例) 畑地区急傾斜地崩壊対策事業

効果発現日：令和7年8月10日  
 降雨状況：連続雨量 435mm (8月 9日～12日)  
 時間最大雨量 57mm (8月10日)  
 ※八幡雨量観測所  
 ふくおかけん きたきゅうしゅうし もじく はた  
 発生箇所：福岡県北九州市門司区畑  
 状況：平成21年7月24日の大雨により斜面の崩壊が発生、急傾斜地崩壊対策事業で対策。  
 令和7年8月10日に平成21年と同等の雨が降ったが、法面对策により、人家被害「ゼロ」と効果を発揮した。

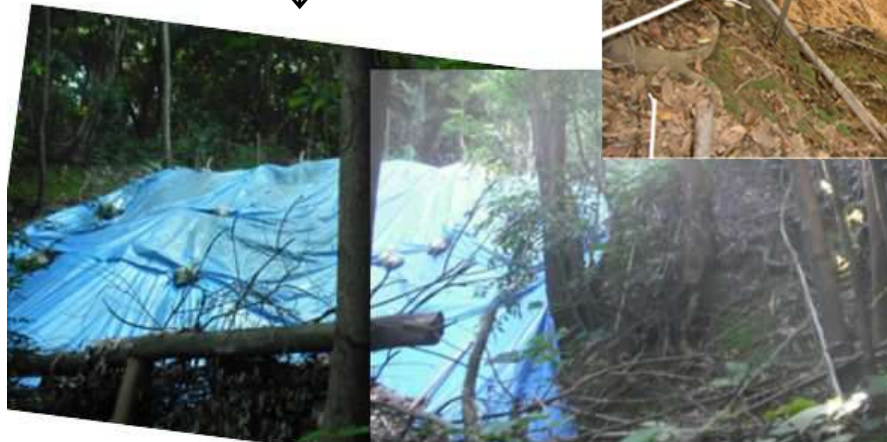
## 斜面崩壊状況 (H21年7月)

災害発生日：平成21年7月24日  
 降雨状況：連測雨量 334mm (7月24日～26日)  
 時間最大雨量 48mm (7月24日)  
 ※八幡雨量観測所

斜面崩壊状況→

斜面崩壊応急対策状況

この状況のままだと人家に被害の恐れがある

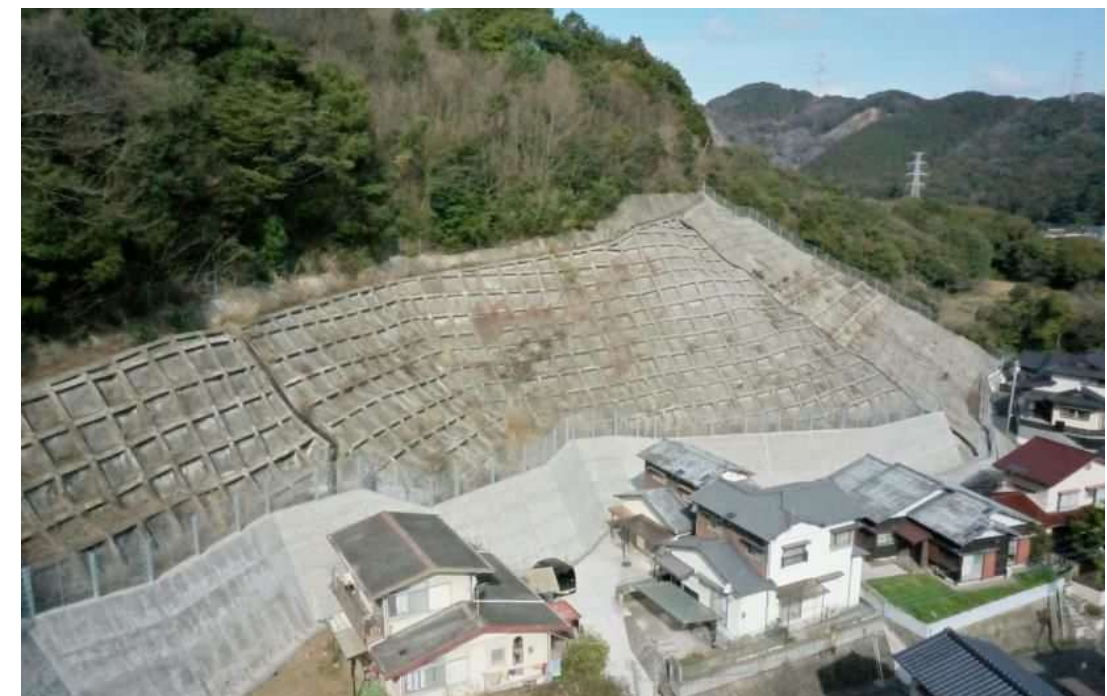
## 事業完成後 (R4年3月)

対策事業完了後の大雨において  
人家被害「ゼロ」
