第 4 回 芦屋の里浜づくり実行委員会

議 題 資 料

平成 24 年 2 月 21 日

1. 「芦屋の里浜づくり」～試験施工について

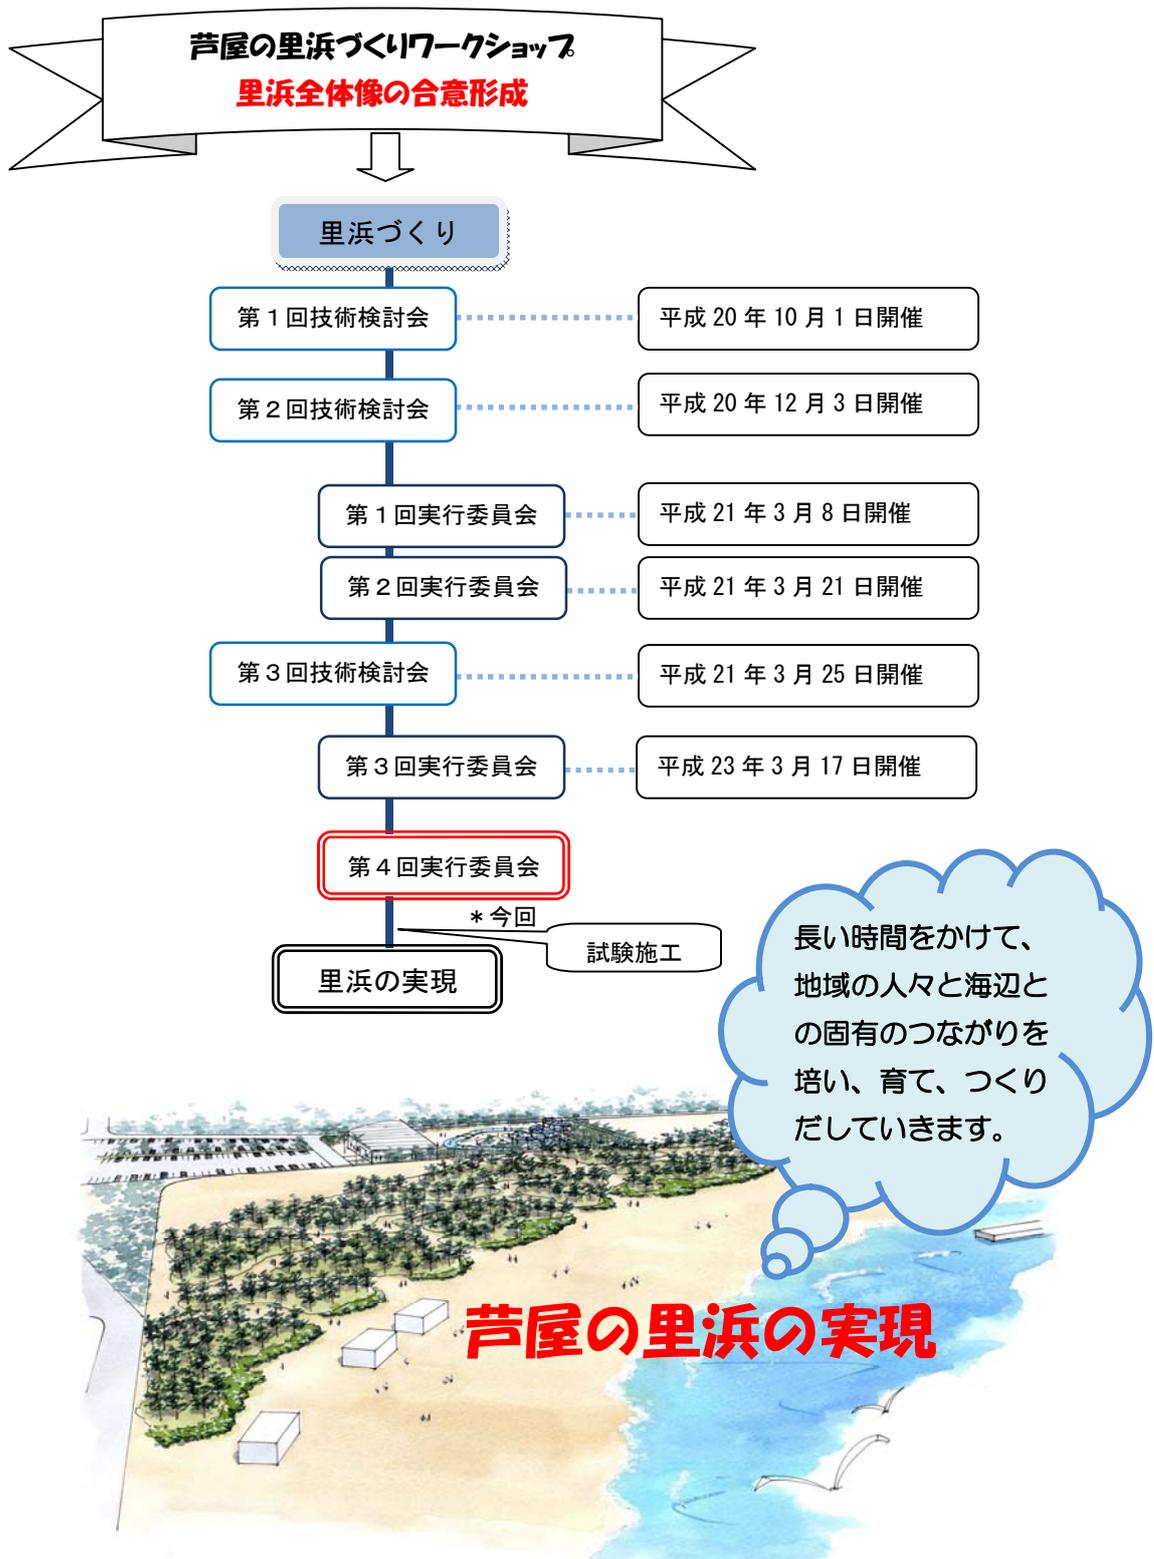
図 1.1.1 芦屋の里浜づくりの流れ

まずは、これまでの流れをフロー図で示すとともに、今年度実施を予定している試験施工についてご説明します。

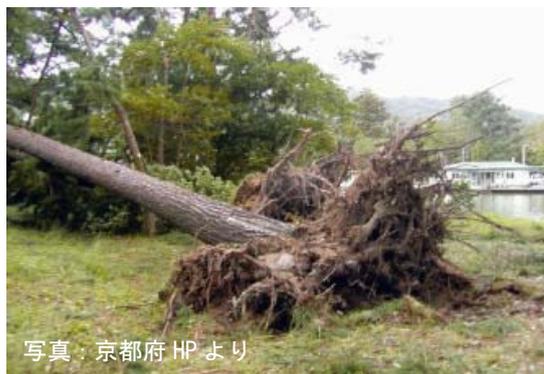
天橋立の例によると、夏場は地表から約 50cm 程度まで地下水が上昇してきます。根は水中で生存できないため、土中深くまで進入できないことから、松の根は浅く広がることとなります。事実、平成 16 年の台風 23 号の際には松が根から倒れるケース（写真参照）が多くありました。

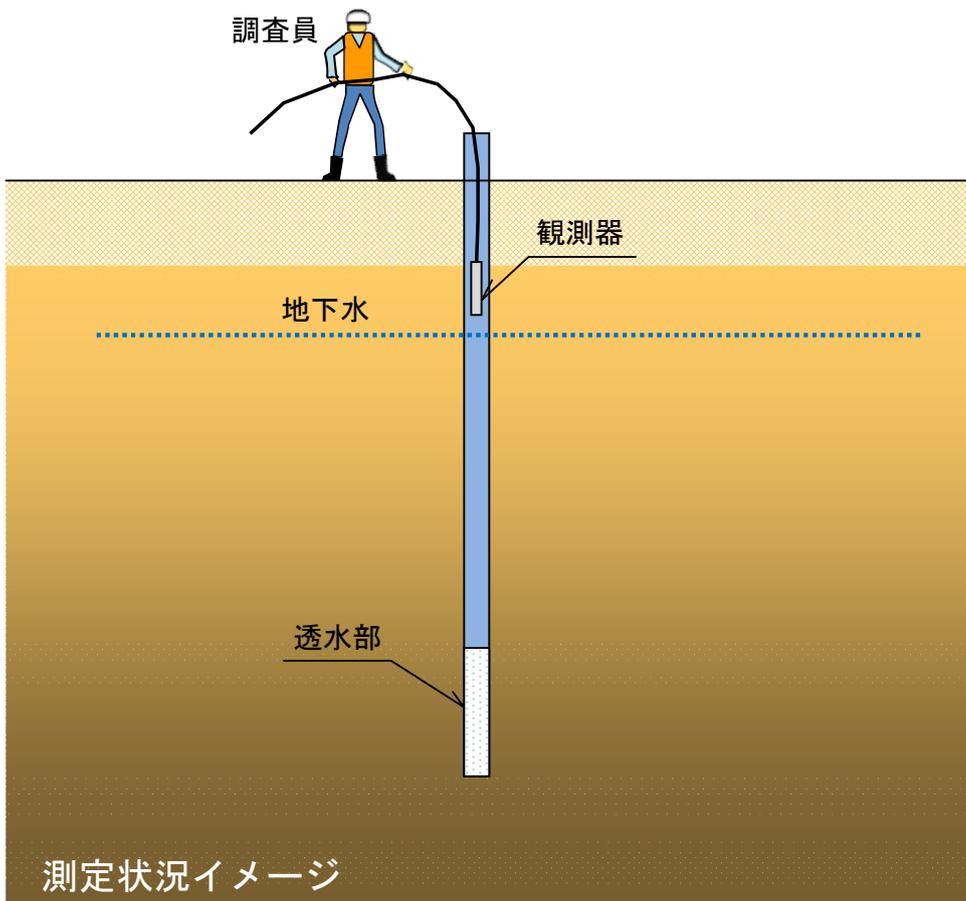
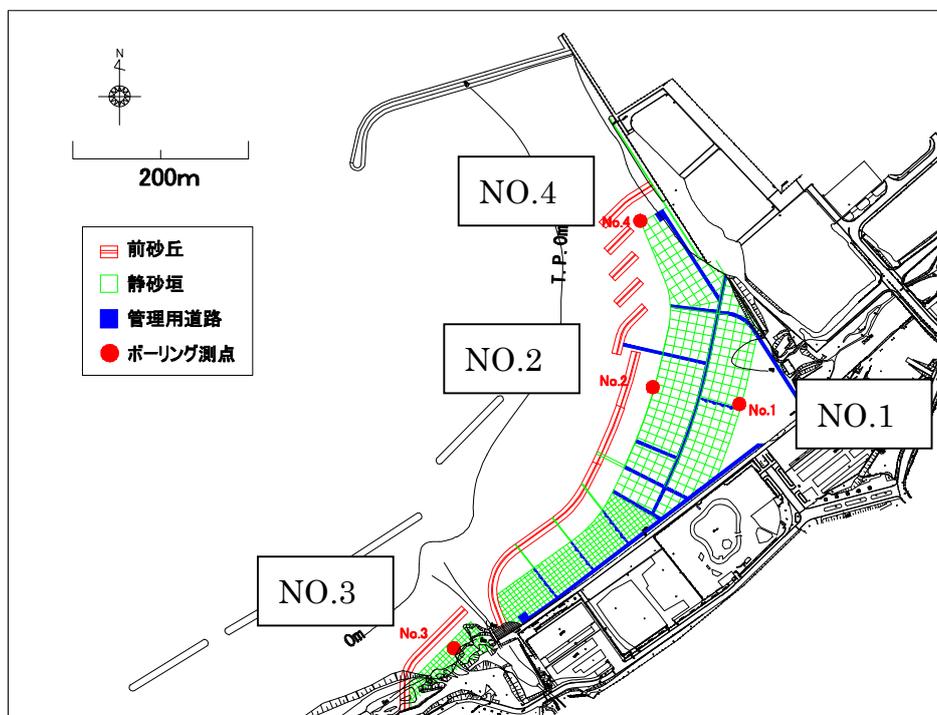
図 1.2.1 測定イメージと測定位置図

また、海の中道の例をみると比重の高い海水の上に雨水（真水）がたまることが知られています。芦屋においても、これと同様の現象が起きることも予測され、地下水位の観測孔を設置して水位の観測を行いました（図 1.2.1 参照）。

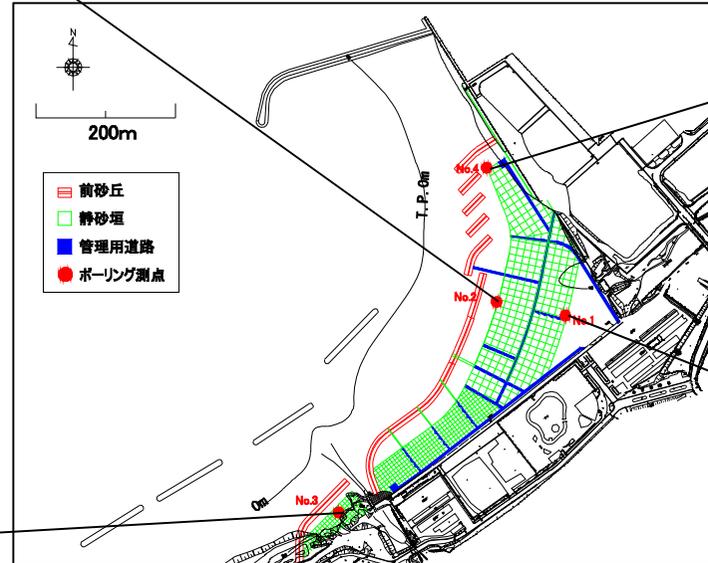
図 1.2.2 地下水面調査結果

この結果、今回試験施工を行う付近では地下水位から現況の地盤高さまで約 1.7m を確保できており、マツの根入れ深さに問題ないことを確認しました。（図 1.2.2 参照）

NO.2：観測期間中の最高塩分濃度 0.39‰

NO.4：観測期間中の最高塩分濃度 23.47‰

NO.3：観測期間中の最高塩分濃度 1.151‰

NO.1：観測期間中の最高塩分濃度 1.19‰

前項「1.2.2 地下水位測定」に合わせて、地下水とその周辺の土壌の塩分調査を行いました。

その結果、地下水の塩分濃度は 0.44‰～1.15‰、土壌から抽出した懸濁液の塩分濃度は 0.04‰と地下水、土壌ともにほぼ塩分を含まないという結果を得られました。

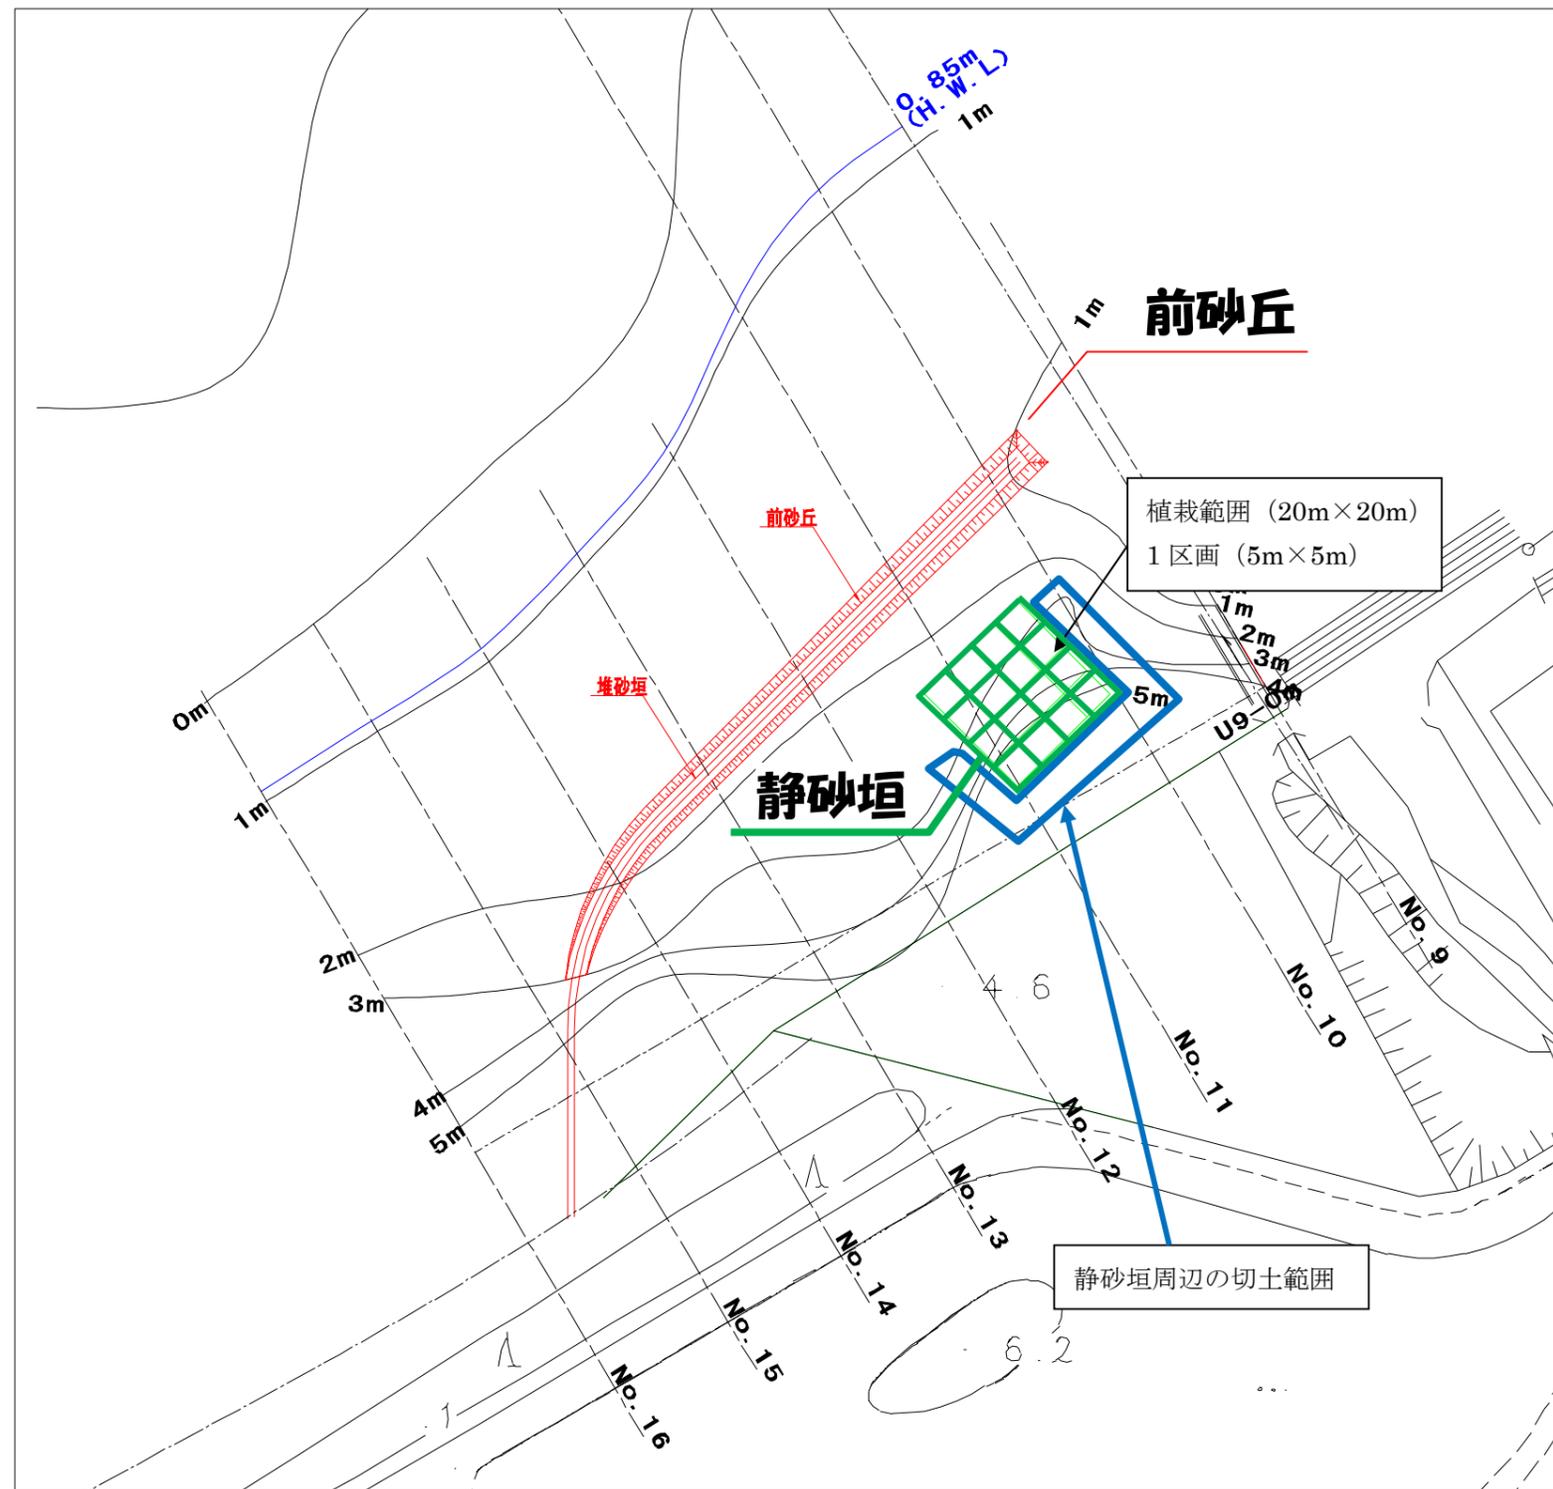
図 1.3.1 試験施工範囲

芦屋港海岸港湾区域エリアの西側（図 1.3.1 参照）

前砂丘：140m

堆砂垣：140m×2列

静砂垣：5m×5mの16区画

芦屋港海岸港湾区域エリアの西側（図 1.3.1 参照）について、現況の地盤高さを測量し、標高 1m～5m 以上の起伏ある地形を把握しました（図 1.3.2 参照）。これにより、地盤の整地作業を行う際の土量の算定を行いました。

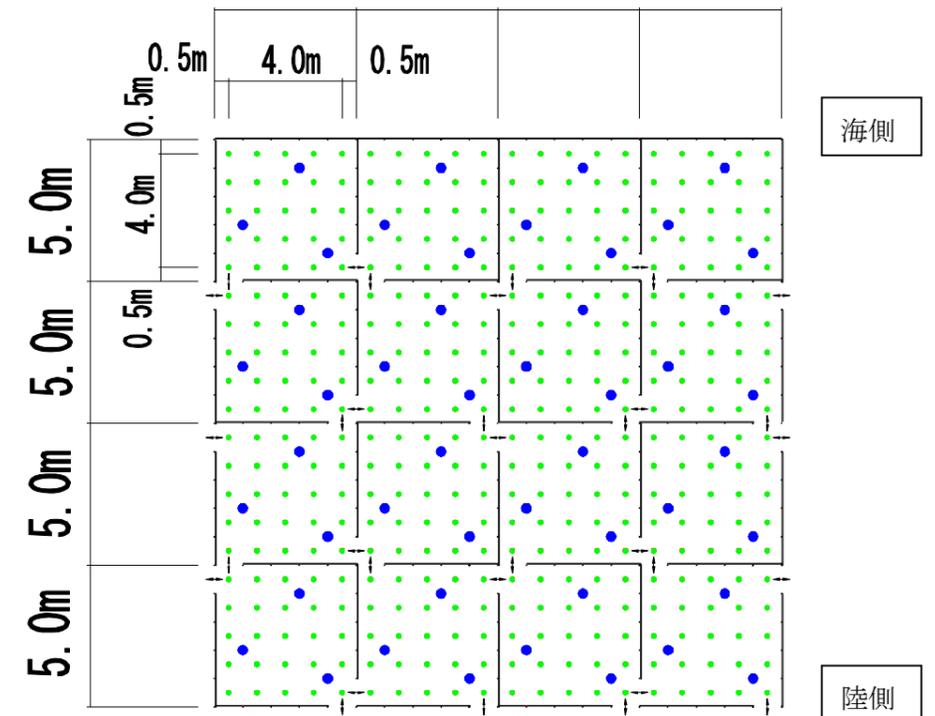
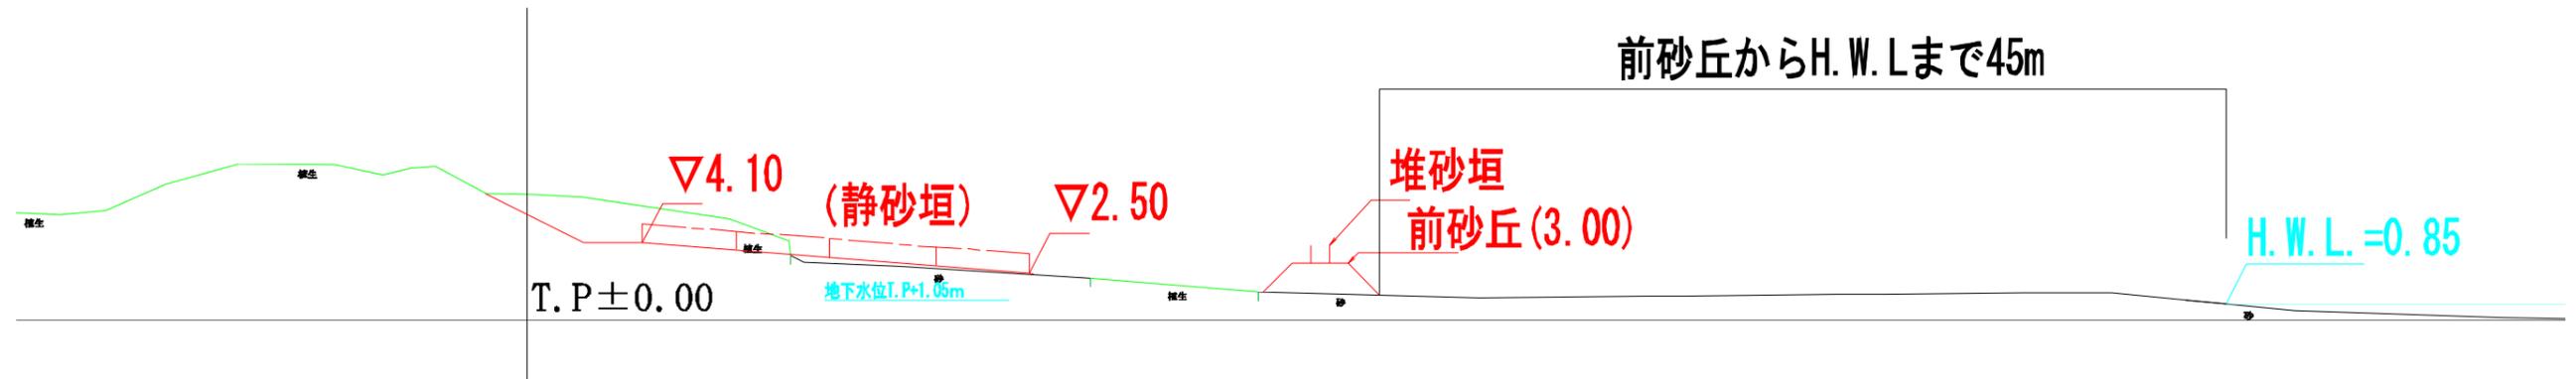
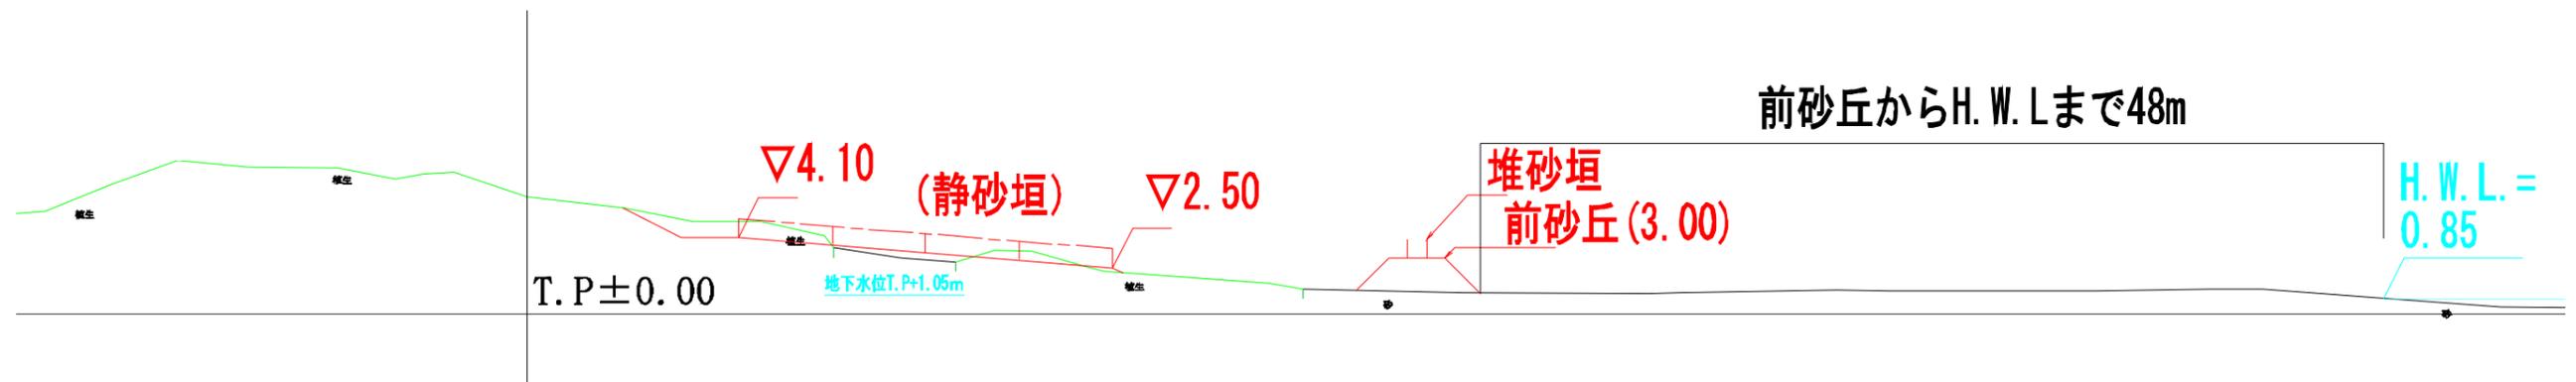
図 1.3.2 試験施工代表断面

※赤字施工中
