大牟田川水系河川整備計画

平成 27 年 1 月 30 日

福岡県

大牟田川河川整備計画（案）

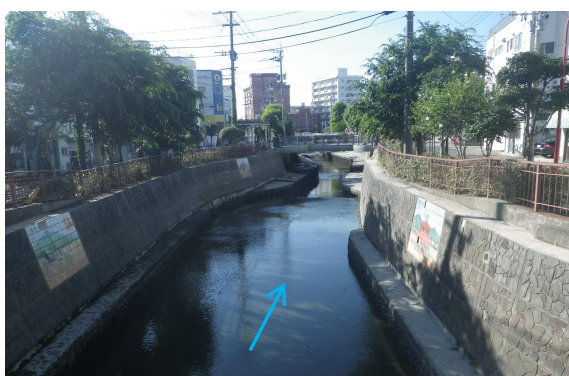
写真 1.3 栄橋下流 (0k440) 付近

大牟田市の中心街を流れ、全区間が掘込河道で、川幅は 10m 程度と比較的狭く、短い間隔に橋梁が横過しており、大正橋上流～東泉橋^{たいしようばし}周辺両岸 (0k240～0k960) の沿川は歩道が整備されています。

大正橋より上流は「公害防止対策事業」によりコンクリート三面張りの護岸で整備されていますが、河床には砂礫の堆積箇所も僅かにみられます。

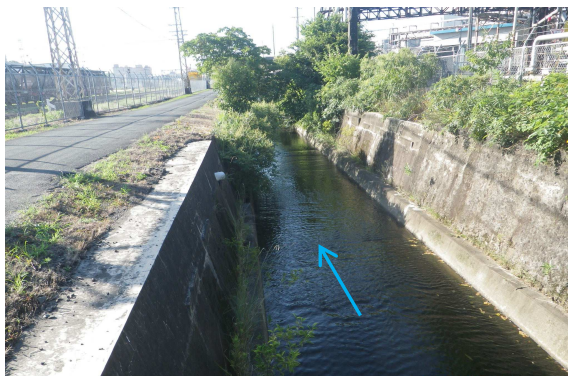
写真 1.5 1k400 工場付近

兩岸の土地利用状況は、ほとんどが工業地帯であり、川幅 5～6m 程度と比較的狭く、全区間が掘込河道であり、沿川は道路が整備されています。

下流域と同様に、護岸はコンクリート護岸であり、河床は砂礫の堆積箇所もみられますが、ほぼ全区間がコンクリート三面張りの護岸となっています（公害防止対策事業による）。

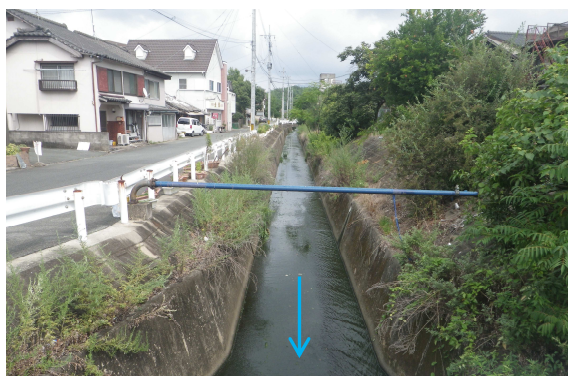
写真 1.7 勝立橋 (3k732) 上流付近

主要地方道大牟田・植木線と平行して流れており、川幅は 4～5m 程度と比較的狭く、全区間が掘込河道であり、3k000～3k600 左岸の沿川は歩道が整備されています。

動植物の生息・生育については、勝立橋より下流の約 1km 間は湛水域であり、ギンブナ、オイカワ、カワムツ等の魚類が生息しています。勝立橋より上流は底張コンクリート河床であることから、魚類の生息は確認されていません。

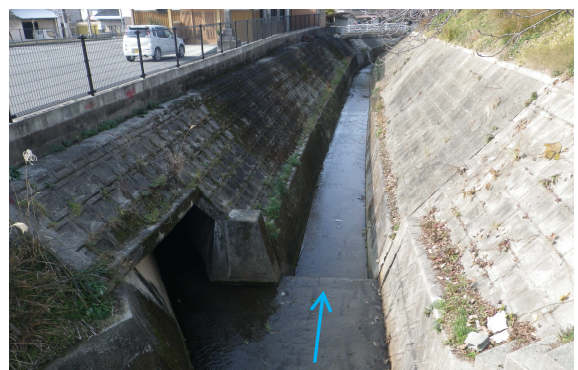
写真 1.8 ひばりヶ丘 1号橋 (4k415) 下流付近

また、河道内に寄洲や中洲が形成され、ヨシ、オギ、ススキ、ミゾソバ群落が多くみられる他、希少種であるカワヂシャが生育しています。

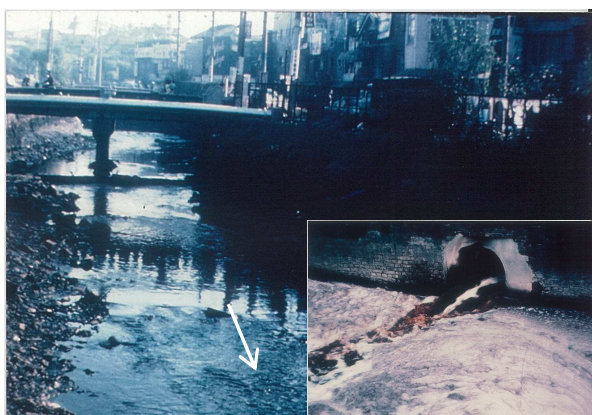
写真 1.9 昭和40年代頃の大牟田川（大正橋 0k240 付近）

大牟田市は、古くから工業の町として栄えてきましたが、一方では昭和40年代頃から水質及び土壌の汚染が発生し、当時は「七色の川」と呼ばれるほどの深刻な公害問題となった経緯があります。

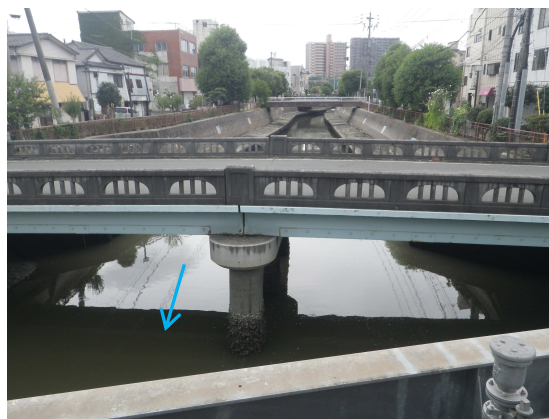
写真 1.10 現在の大牟田川（大正橋 0k240 付近）

このため、公害防止対策事業（昭和48～50年度）によって、汚染土壌の浚渫やコンクリート三面張り護岸整備による汚染物質の封じ込めといった対策工事がおこなわれ、さらに近年では、ダイオキシン類濃度が環境基準を超えて検出されたため、河川環境対策事業（平成19～25年度）による河川の付け替え等の対策工事もおこなわれてきました。

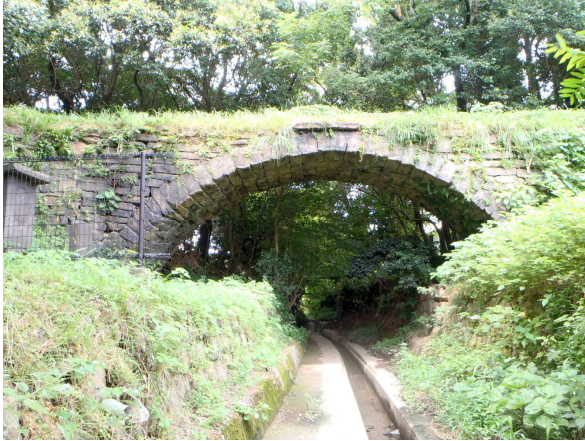
はやがねめがねばし
写真 1.11 【早鐘眼鏡橋】

1674（延宝2）年に三池藩が早鐘池の用水を通すために、大牟田川に架けた、わが国最古のアーチ形水路橋。国指定重要文化財。

また、大牟田市は石炭の産地であったことから、大牟田川流域内には国指定重要文化財の三池炭鉱宮浦坑施設(写真1.12)をはじめ、石炭の採掘から輸送に関する多くの遺産が残っているほか、日本最古の水路橋であるはやがねがねばし早鐘眼鏡橋(写真1.11)などの貴重な文化財・史跡も多数存在しています。

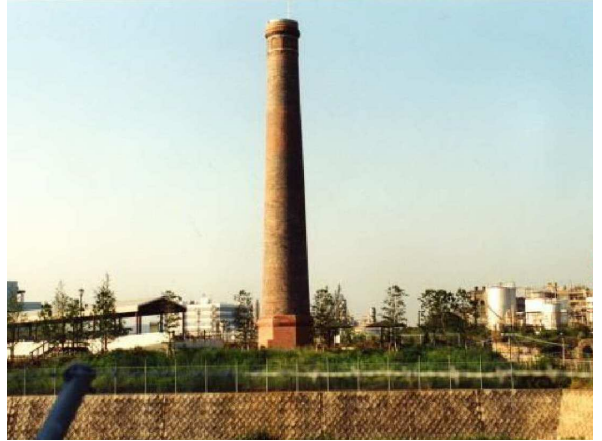
きゅうみいけたんこうみやうらこうあと
写真 1.12 【旧三池炭鉱宮浦坑跡】

1887（明治20）年に第一立坑の掘削に着手し、1968（昭和43）年に坑口を移転するまで、に約4000万tの石炭を産出した三池炭鉱史上最も活躍した炭坑。国登録有形文化財。（出典：福岡県 HP）

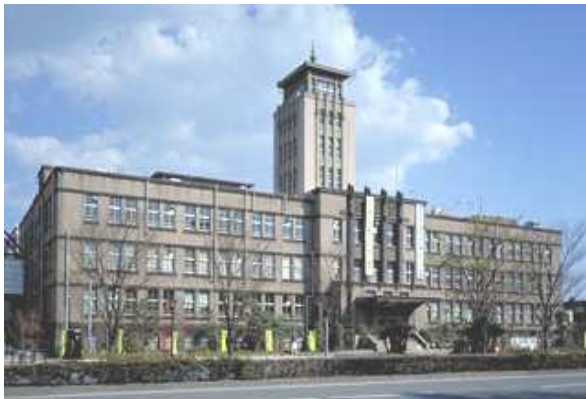
おおむたしやくしよほんちようしやきゆうかん
写真 1.13 【大牟田市役所本庁舎旧館】

1936（S11）年竣工の大牟田市役所本庁舎旧館は、当時の福岡県営繕課の設計により建設。

「近代復興式鉄筋コンクリート四階建」と呼ばれる建築様式で、中央に塔屋4階を配し、優美でモダンな建物として、官公庁に広く用いられたが、現在となつては、貴重な建造物となっている。

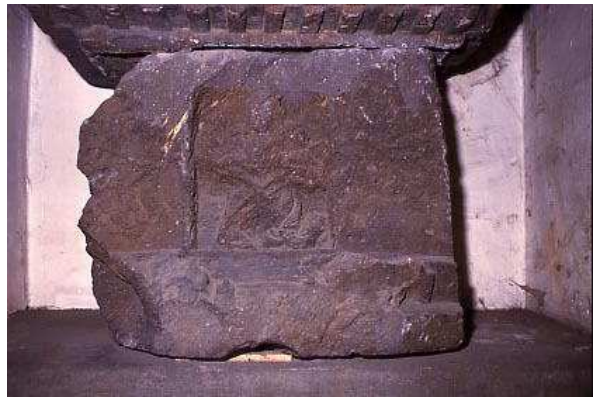
おとみやじんじや せきでん
写真 1.14 【乙宮神社の石殿】

乙宮神社の御神体として祀られている石殿は、筑後の石工藤原助継の遺品である。

凝灰岩製で塔身と屋根部から成っている。
