平成29年7月 九州北部 豪雨災害

災害復旧の記録

福岡県 朝倉県土整備事務所

令和6年3月

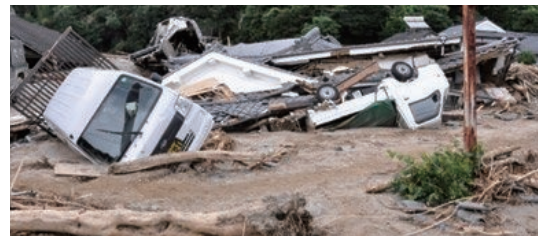
【写真】正信川土石流により全壊した住家(朝倉市杷木星丸)

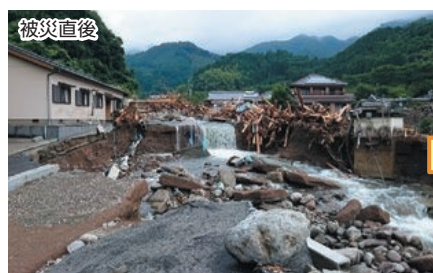
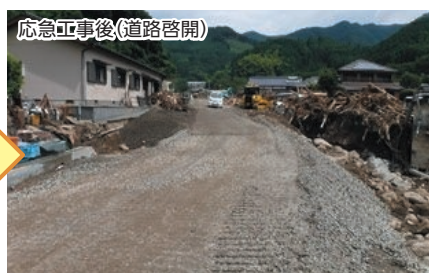
【写真】 道路の応急復旧(啓開作業)

被災直後、県管理の国道・県道は約173kmが通行止めとなりましたが、風水害協定・TEC-FORCEの活用により、1週間後には、約117kmの啓開作業を完了し、被災約3ヵ月後には緊急車両のみ通行可能も含め98%が復旧しました。

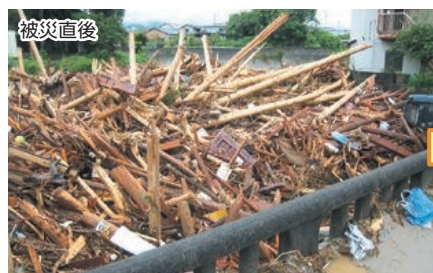
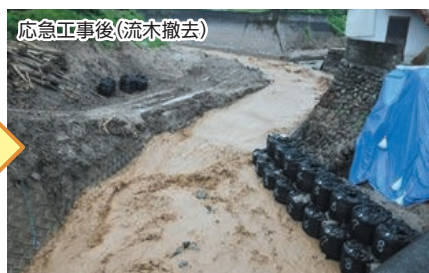
【写真】 河川の応急復旧(流木撤去)

河川では、河道確保のため土砂・流木の撤去、大型土のう設置による護岸などの保護を行いました。また、土石流が発生した地域では、流出土砂を撤去し、強靱ワイヤーネットの設置などを行いました。

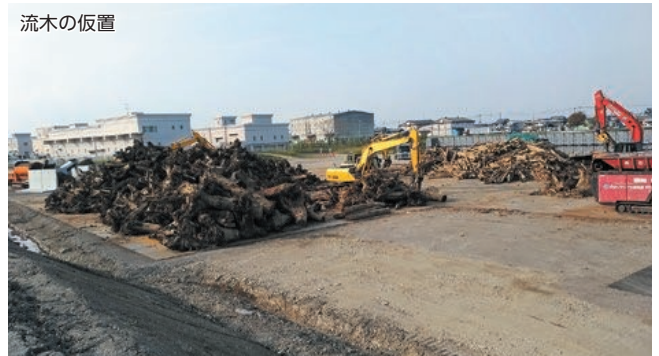
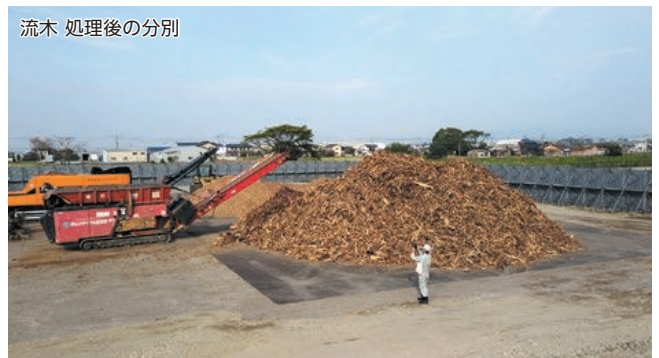
【写真】流木の分別処理状況

復旧を進めるには、災害で発生した大量の土砂(約210万 m^3)・流木(約34万 m^3)を適正かつ迅速に処理することが不可欠であり、21箇所の仮置場を設置し、分別処理を行いました。流木については火力発電の燃料やセメント原料に、土砂については公共工事間の流用、民間造成工事への活用などで有効活用を推進しました。
