事業箇所位置図

被災状況

事業の進捗状況

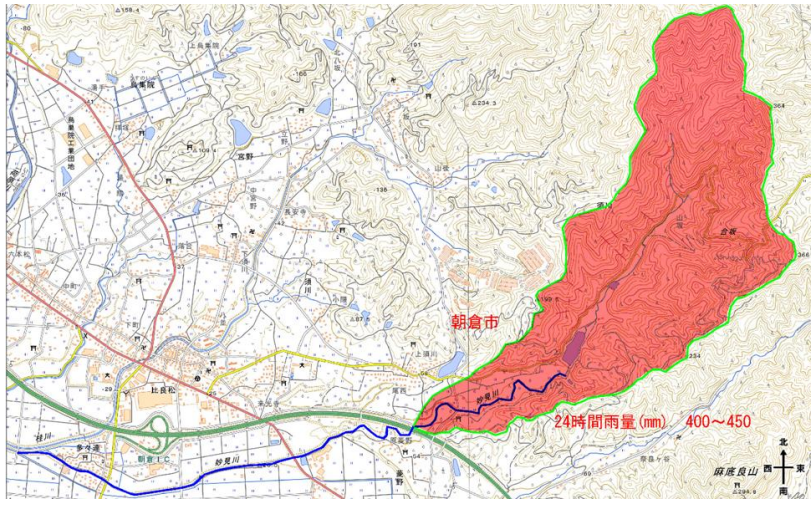
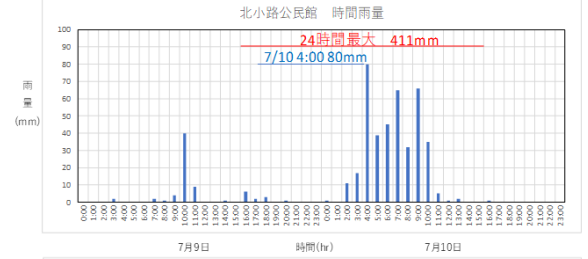
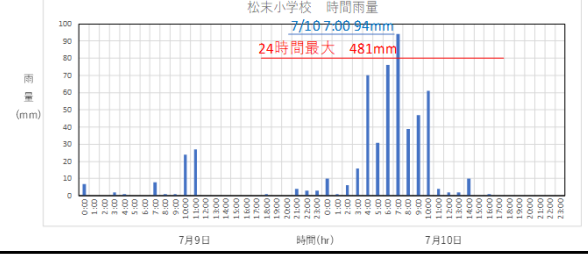
- 妙見川に近接する雨量観測所は『北小路公民館』であり、1時間雨量で80mm、24時間雨量約411mmと非常に激しい降雨となった。
- この降雨は7時間程度に集中しており、その降雨量は419mm程度であり、他の地域に比べて最も強い降雨強度であった。
- この異常な自然現象による当該河川の被災は、**現地において河床低下による護岸崩壊の被害や、最大で河岸高の8割程度以上の洪水痕跡を確認するなど激甚な豪雨災害であった。**
