# 平成29年7月 九州北部 豪雨災害

災害復旧の記録

福岡県 朝倉県土整備事務所

令和6年3月

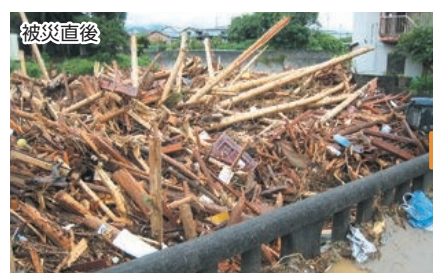
【写真】河川の応急復旧（流木撤去）

河川では、河道確保のため土砂・流木の撤去、大型土のう設置による護岸などの保護を行いました。また、土石流が発生した地域では、流出土砂を撤去し、強靱ワイヤーネットの設置などを行いました。

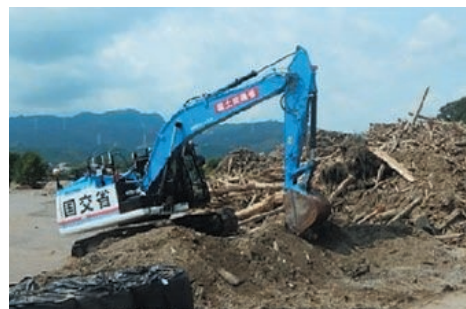
【写真】土砂や流木の撤去に着手 H29.8.15
