## 福岡県動物愛護センター 個別施設計画について

福岡県動物愛護センター  
(管理棟)  
個別施設計画

動物愛護センター（管理棟）  
個別施設計画

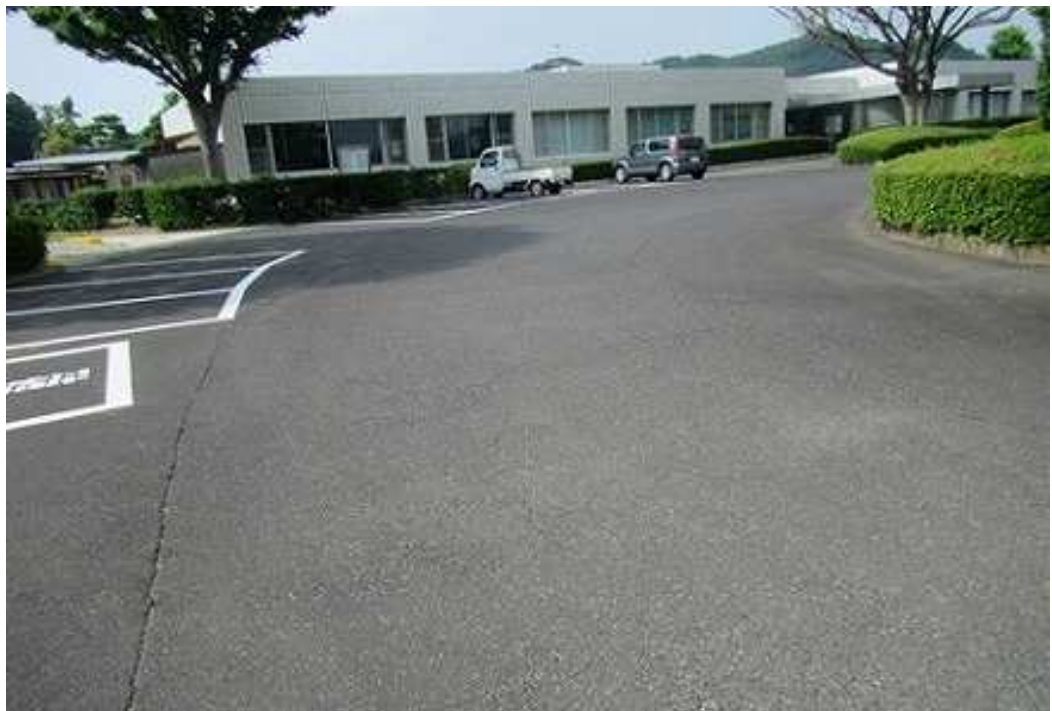
全景

②施設写真

屋上部では、防水シートの劣化や排水部のゴミ詰まり、トップライトの劣化、外壁においても所々でひび割れが見られ、経年による老朽化が進行している状態です。内部においても漏水痕やひび割れが発生しています。

屋上部では、防水シートの劣化や排水部のゴミ詰まり、トップライトの劣化などが見られます。外壁においても所々でひび割れが見られ、経年による老朽化が進行している状態です。内部においても漏水痕やひび割れが発生しています。

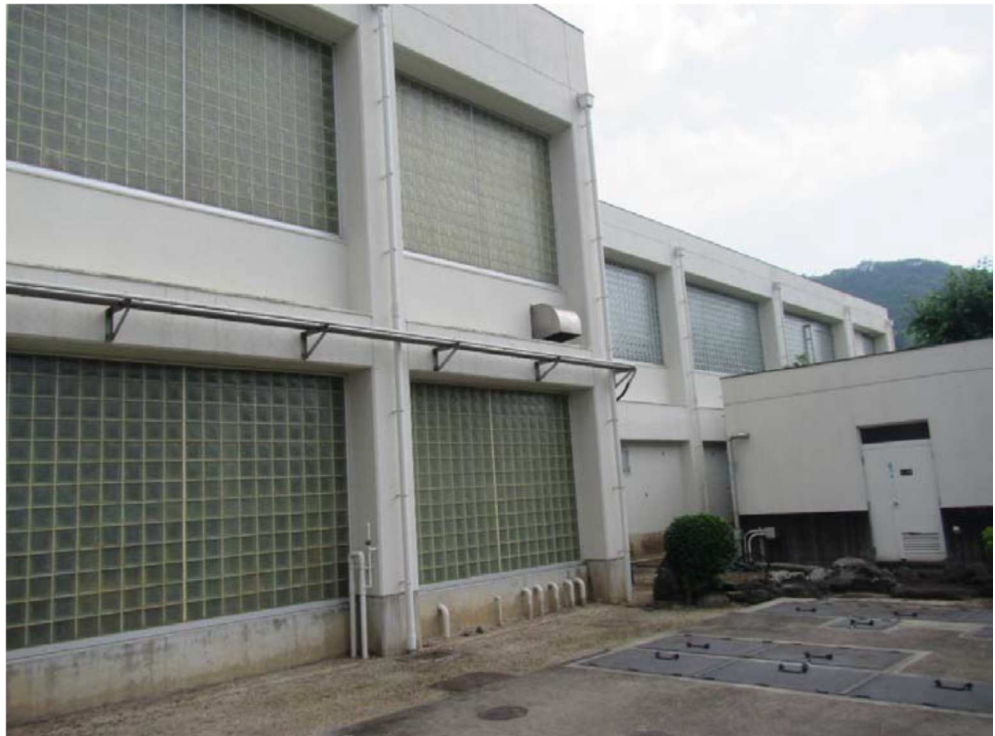
全景

②施設写真

屋上部において、防水シートの膨れや破断、笠木のひび割れ、トップライトの劣化などが見られます。外部では、ひび割れや仕上げの浮き、外部階段の腐食などが見られ、経年による老朽化が進行している状態です。
