教育委員会会議提出議案

福岡県指定文化財の指定について

福岡県指定文化財の指定について（答申）

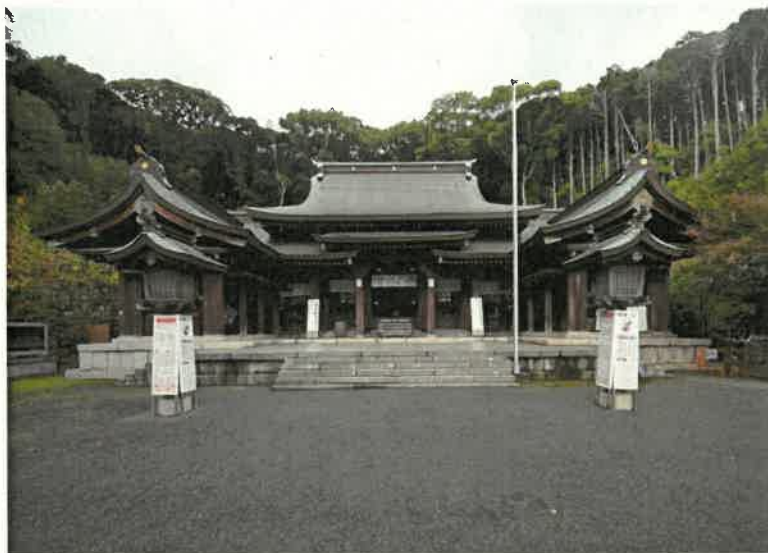
写真1 拝殿・渡廊・祭舎  
(南から)

| 類 型 等 | 有形文化財 建造物 |
|---|---|
| 構造及び形式 | <p>本殿<sup>ほんでん</sup> 木造、三間社流造、銅板葺</p> <p>祝詞舎<sup>のりとや</sup> 木造、桁行一間、梁間一間、切妻造、銅板葺</p> <p>拝殿<sup>はいでん</sup> 木造、桁行三間、梁間二間、入母屋造、向拝三間、銅板葺</p> <p>祭舎及び渡廊(西)<sup>さいしや わたりろう</sup> 祭舎 木造、桁行三間、梁間一間、切妻造、銅板葺、南面庇付<br/>渡廊 木造、桁行三間、梁間一間、入母屋造、銅板葺</p> <p>祭舎及び渡廊(東)<sup>さいしや わたりろう</sup> 祭舎 木造、桁行三間、梁間一間、切妻造、銅板葺、南面庇付<br/>渡廊 木造、桁行三間、梁間一間、入母屋造、銅板葺</p> <p>透塀門及び透塀<sup>すきべいもん すきべい</sup> 透塀門 木造、一間一戸、腕木門、銅板葺、間口 2.1m<br/>透塀 木造、銅板葺、総延長 58.6m、潜戸付</p> <p>神饌所<sup>しんせんじょ</sup> 木造、桁行 7.3m、梁間 4.5m、入母屋造、銅板葺、西面鉄筋コンクリート造橋附属、北面突出部 木造平屋建、桁行 4.5m、梁間 3.6m、切妻造、銅板葺</p> <p>神楽殿及び渡廊下<sup>かぐらでん わたりろうか</sup> 神楽殿 木造、桁行 11.2m、梁間 5.5m、入母屋造、銅板葺、左右翼廊 各桁行 3.6m、梁間 4.5m、切妻造、銅板葺<br/>渡廊下 木造、桁行 5.5m、梁間 1.8m、切妻造、銅板葺</p> <p>神門<sup>しんもん</sup> 木造、三間三戸、入母屋造、銅板葺</p> <p>袖舎及び廻廊(西)<sup>そでしや かいろう</sup> 袖舎 木造一部鉄筋コンクリート造、桁行 7.3m、梁間 3.6m、入母屋造、銅板葺<br/>廻廊 木造一部鉄筋コンクリート造、桁行 6.8m、梁間 2.7m、切妻造、銅板葺</p> <p>袖舎及び廻廊(東)<sup>そでしや かいろう</sup> 袖舎 木造一部鉄筋コンクリート造、桁行 7.3m、梁間 3.6m、入母屋造、銅板葺<br/>廻廊 木造一部鉄筋コンクリート造、桁行 13.6m、梁間 2.7m、切妻造、銅板葺</p> <p>掖神門及び玉垣<sup>わきしんもん たまがき</sup> 掖神門 木造、一間一戸、腕木門、銅板葺、間口 2.5m<br/>玉垣 木造、銅板葺、総延長 11.0m</p> <p>手水舎<sup>てみずしや</sup> 木造、桁行 3.6m、梁間 1.1m、切妻造、銅板葺</p> <p>第一鳥居<sup>だいいちとりい</sup> 鉄筋コンクリート造、明神鳥居、間口 6.1m</p> <p>第二鳥居<sup>だいにとりい</sup> 木造、明神鳥居、間口 5.5m</p> <p>附 棟札 1 枚、置札 1 枚 (昭和十一年十月二十五日上棟)<br/>設計書 1 冊 (「高見神社新築設計書」)</p> |

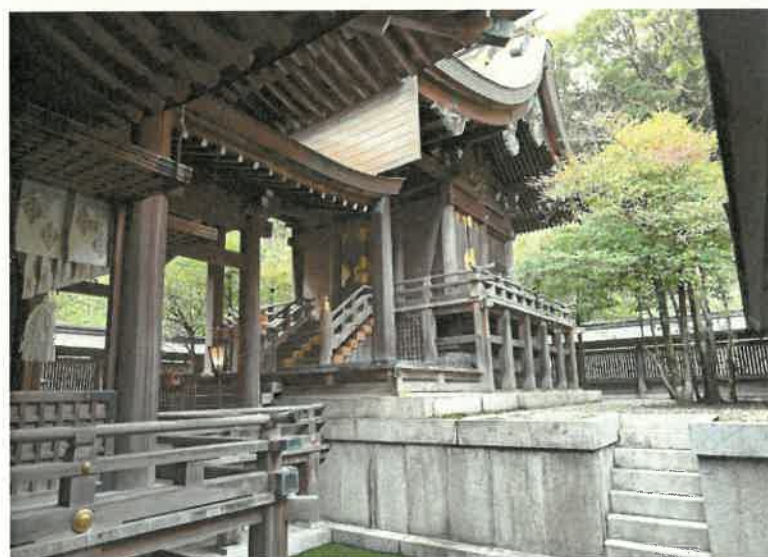
写真3 本殿・祝詞舎  
(南東から)

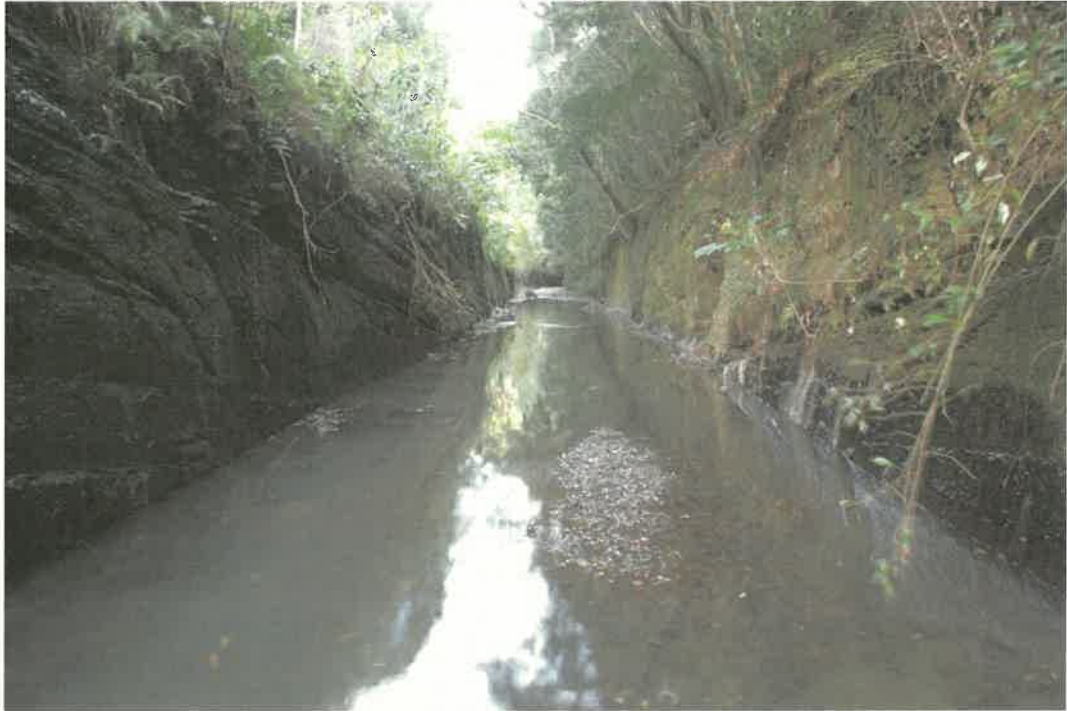
写真1 堀川（吉田・大膳間切貫）

今回追加指定しようとする吉田・大膳間切貫は、宝暦元年から 9 年にかけて開削した切貫部分で、全長約 456m、幅約 6 m に渡り、最大 14m の高さの岩盤を削り出して造られている。周囲は砂岩質で掘削しやすい岩盤ではあるものの、堀川の中でも掘削の高さが最大であることから、最も工事が難航したとされている。これまでの調査により矢穴

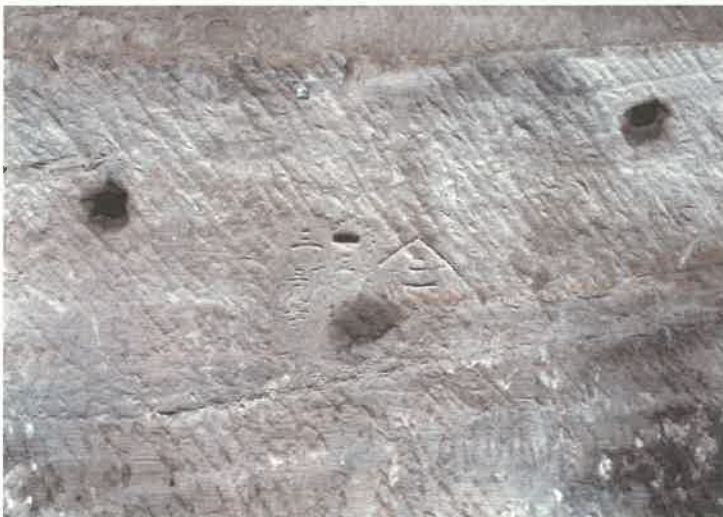
写真3  
線刻文字「三尺五寸」（西から）  
（平成17年調査時）

こん  
痕や工具痕が確認されており、複数の技法を用いながら石割と石材の切り出しを行い、上部から順次工事を進めたことが分かっている。また、壁面には文字が刻まれた箇所があり、「三尺五寸」などの法量<sup>ほうりょう</sup>に関する文字が見つかった。
