# 平成29年7月 九州北部 豪雨災害

災害復旧の記録

福岡県 朝倉県土整備事務所

令和6年3月

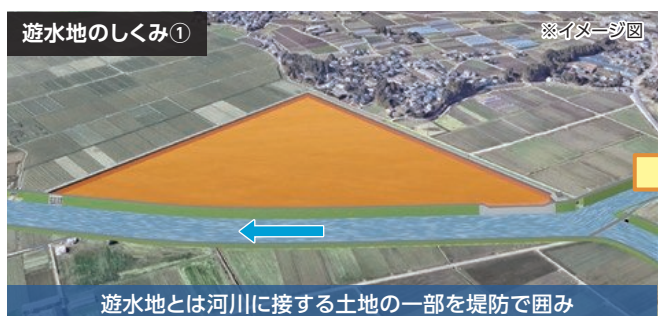
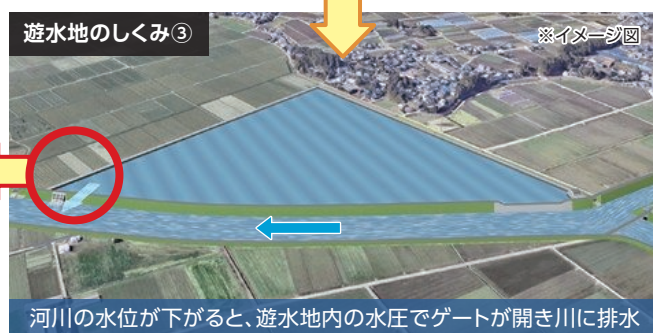
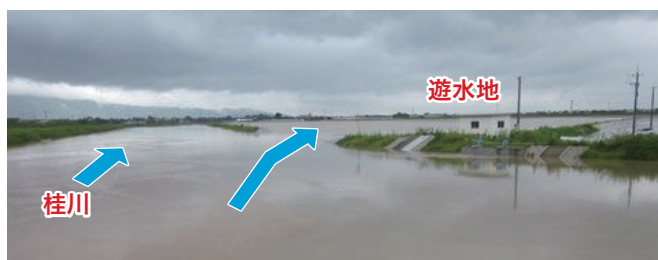
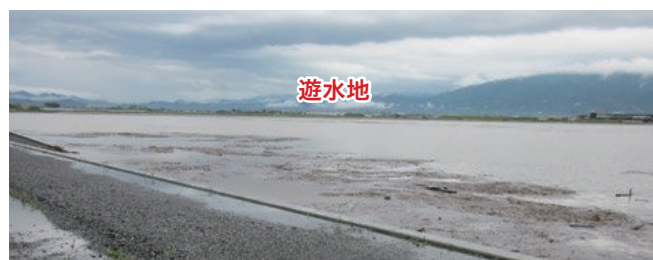
【写真】遊水地 令和5年7月10日の状況

遊水地とは、洪水時に増加した河川の水を流入させ一時的に貯留して河川の急激な水位上昇を防ぐものです。

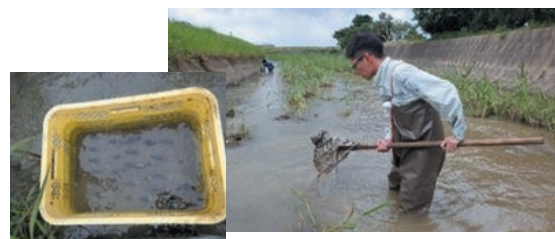
【写真】桂川 二枚貝の保護

桂川では、多自然川づくりアドバイザーの助言を受け、良好な滞筋を形成するためのワンドや八の字堰の施工や工事施工前に魚類の避難、二枚貝の保護を行いました。

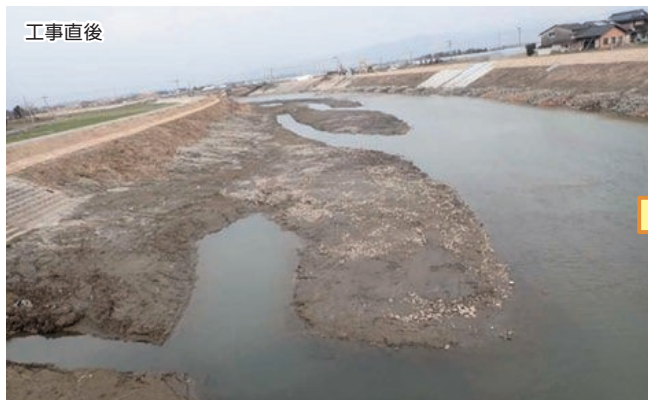
【写真】桂川 ワンドの創出

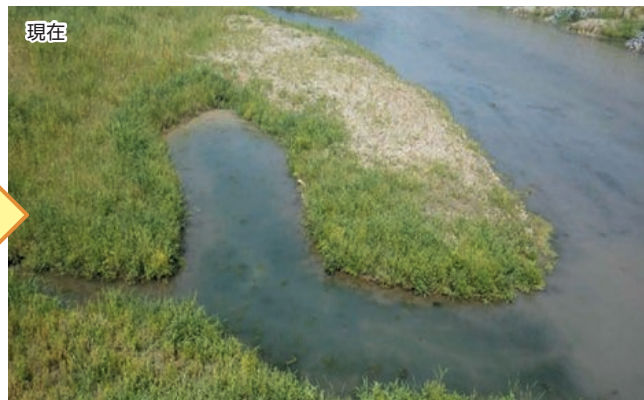
【写真】桂川 ワンドの創出

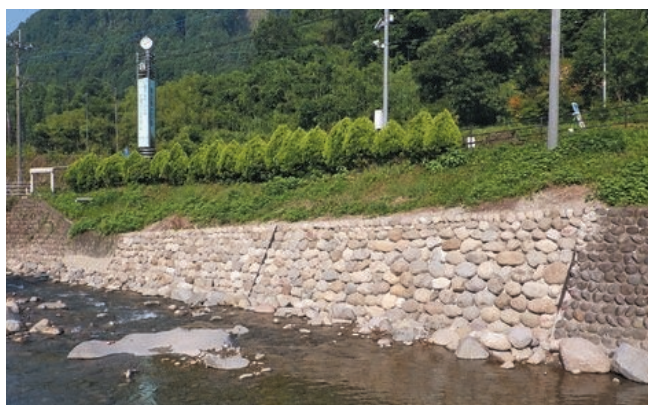
【写真】宝珠山川 石積護岸

大肥川や宝珠山川など、棚田や石積護岸が多く残り里山の景観が残る箇所では、石積護岸を採用し、豊かな河川景観の保全に努める工夫を行いました。

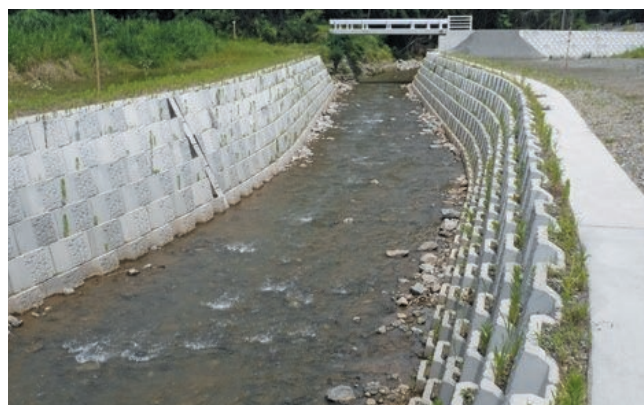
【写真】黒川 ホタル護岸

ホタルが有名な黒川では植栽緑化が可能で昆虫の生息に配慮したホタル護岸を設置し、ホタルが戻ってきています。

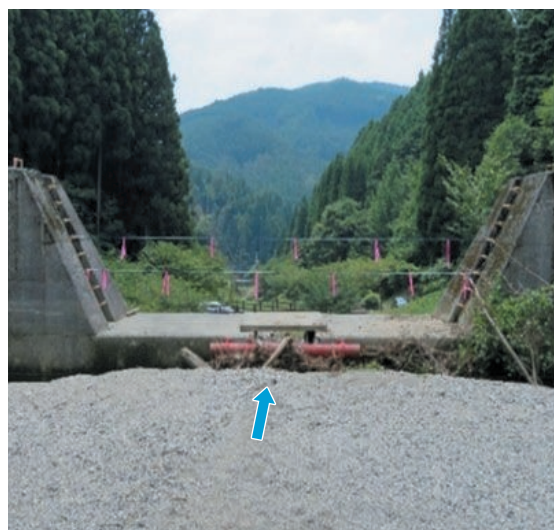
【写真】ワイヤセンサ（地下川）
